<p> Câmara Municipal BARRA DO GARÇAS Ano 2012 Poder Legislativo Municipal Plenário das Deliberações</p>		
<p><b>Protocolo</b> N.º <u>491</u>, Liv. <u>23</u>, Fls. <u>20<sup>v</sup></u> Em <u>06/11/12</u>. às <u>15:45</u> hs.</p> <p><i>[Handwritten signature]</i> Assinatura do Funcionário</p>	<p><input type="checkbox"/> Projeto de Lei <input type="checkbox"/> Projeto de Decreto do Legislativo <input type="checkbox"/> Projeto de Resolução <input checked="" type="checkbox"/> Requerimento <input type="checkbox"/> Indicação <input type="checkbox"/> Moção de <input type="checkbox"/> Emenda</p>	<p>N.º <u>63</u> /2012</p>

Autor: **Vereador ODORICO FERREIRA CARDOSO NETO-PT**

Requeiro à Mesa, após cumprimento das formalidades regimentais e deliberação do Plenário, seja encaminhado expediente ao PREFEITO DE MUNICIPAL DE BARRA DO GARÇAS E AO SECRETÁRIO DE OBRAS para que expliquem por escrito o porquê da obra que liga a **VILA VARJÃO** à **ESCOLA AGRÍCOLA**, dando acesso às BRs 070 e 158 já estar tão deteriorada em que pese ser novíssima. As fotos abaixo comprovam a qualidade duvidosa do serviço prestado ali, o dinheiro público utilizado de maneira desrespeitosa ao contribuinte. As 16 (dezess

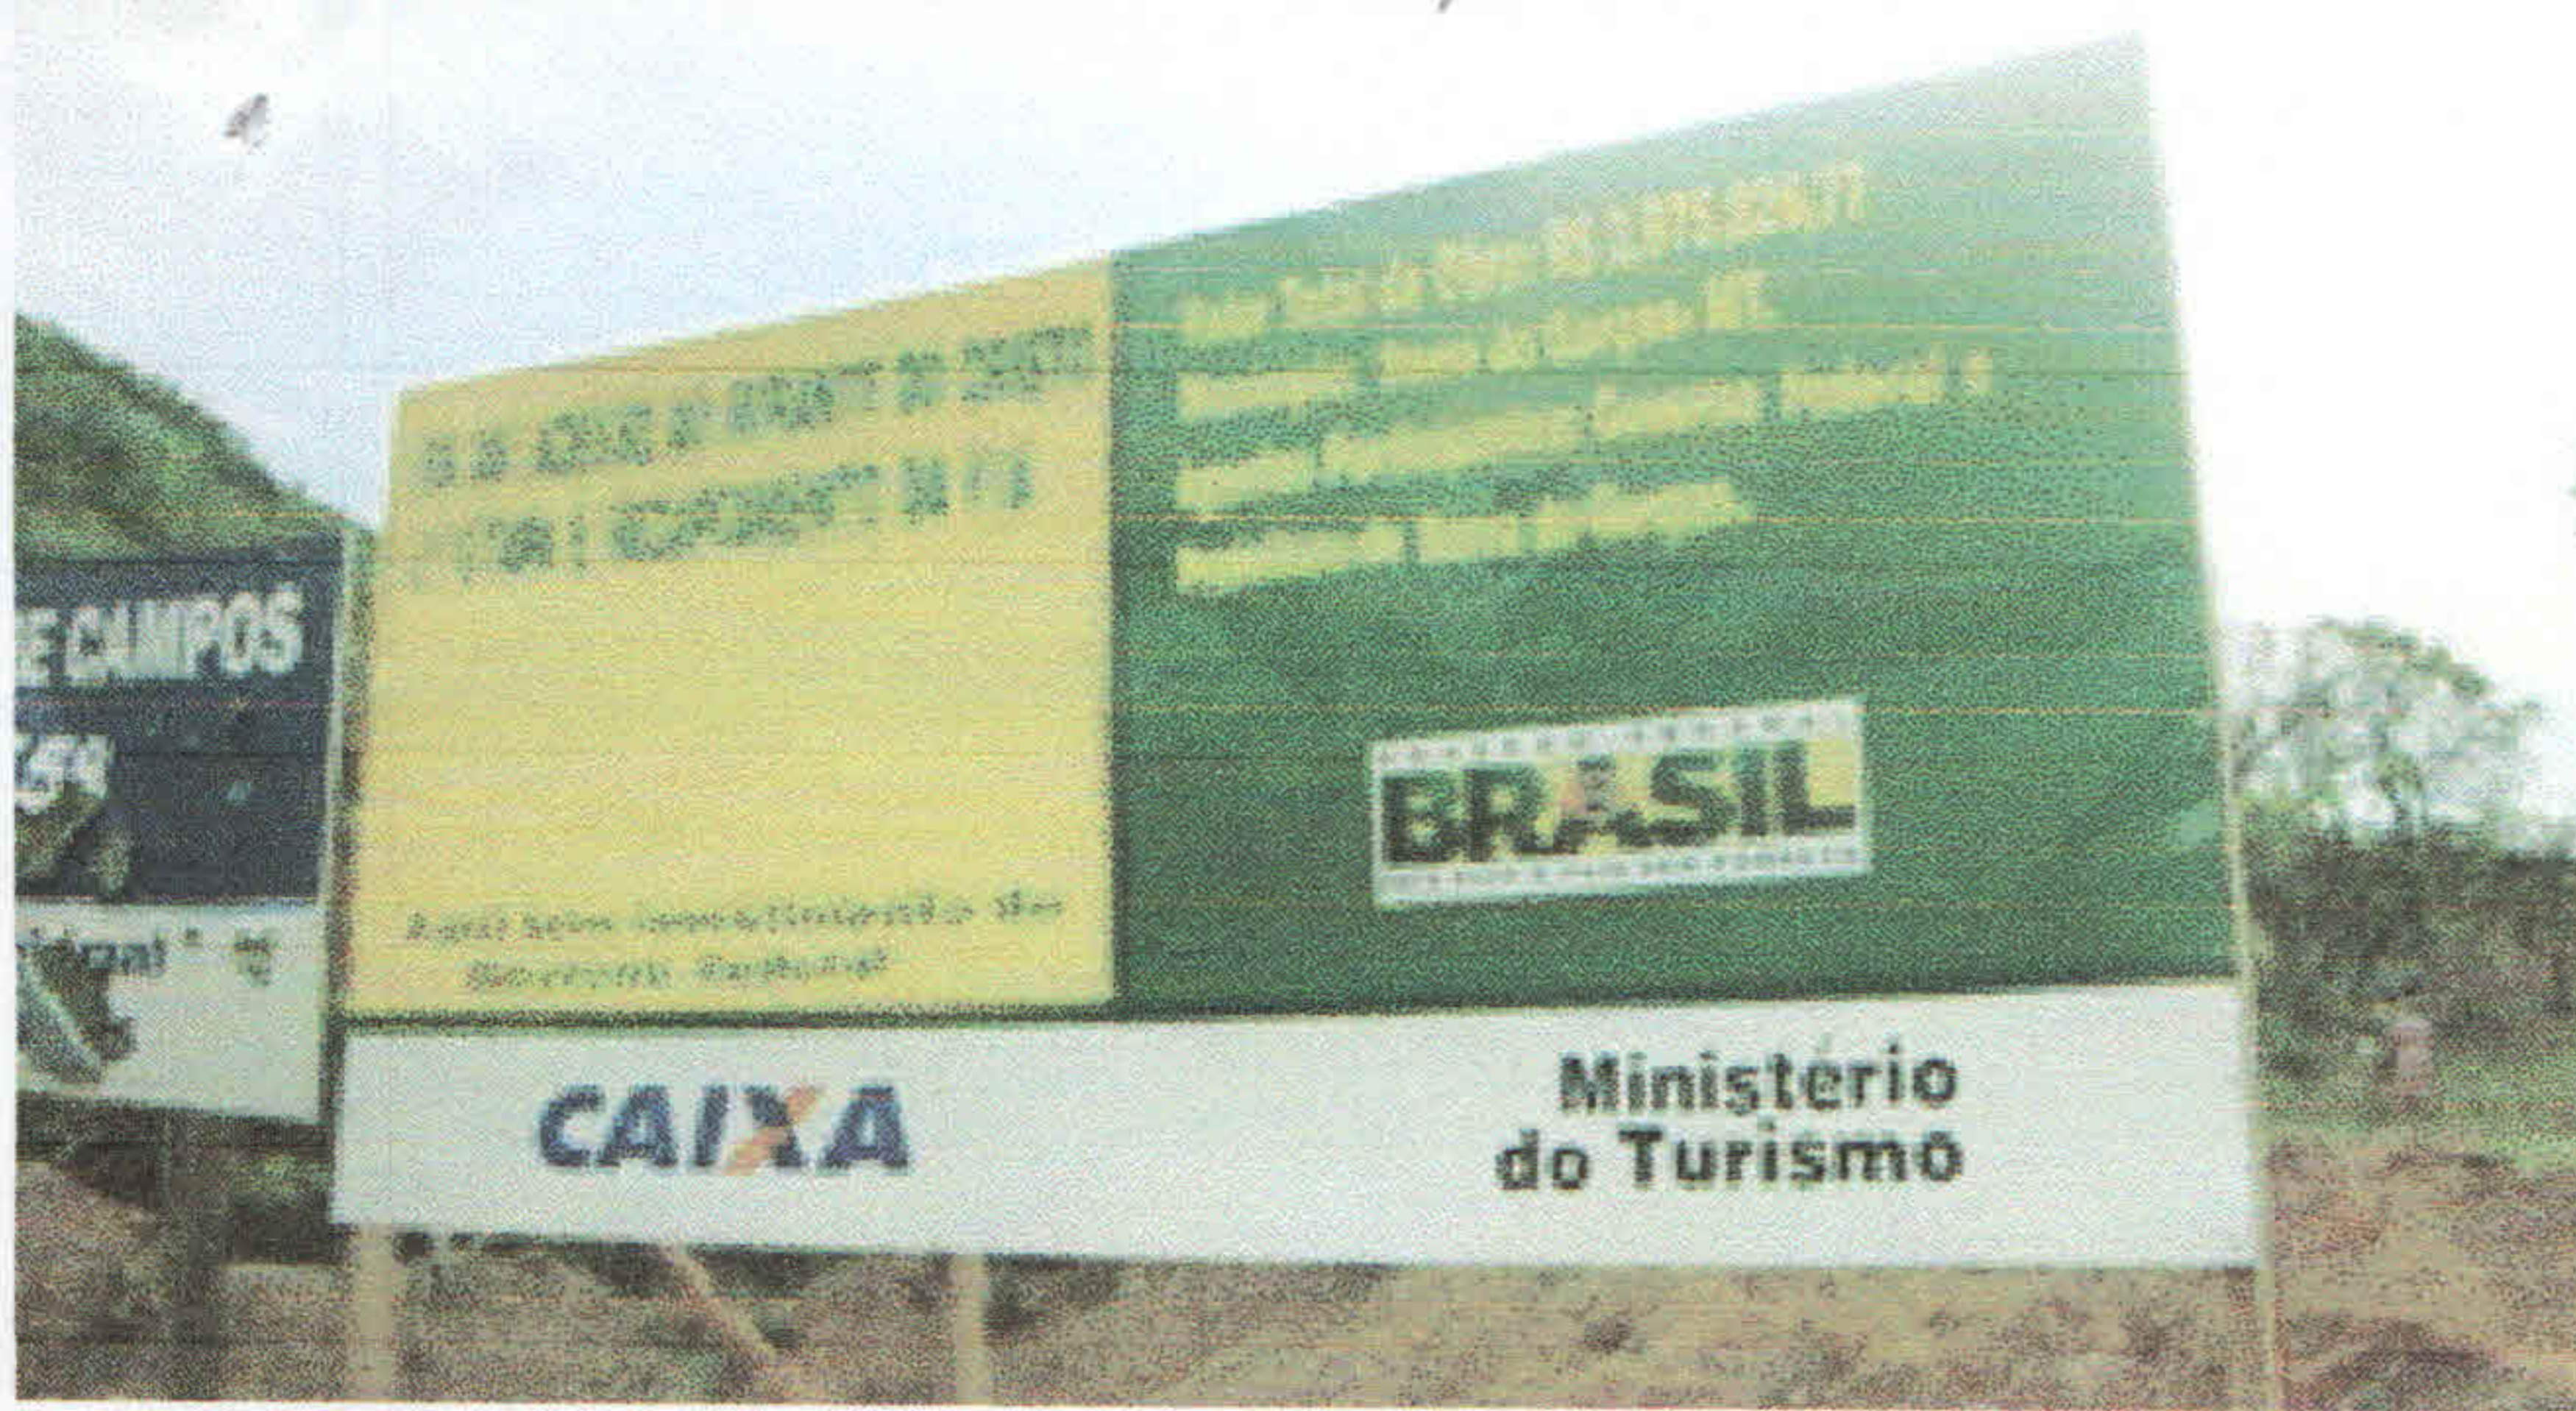
Foto 1- A obra é no valor de quase R\$ 3 milhões

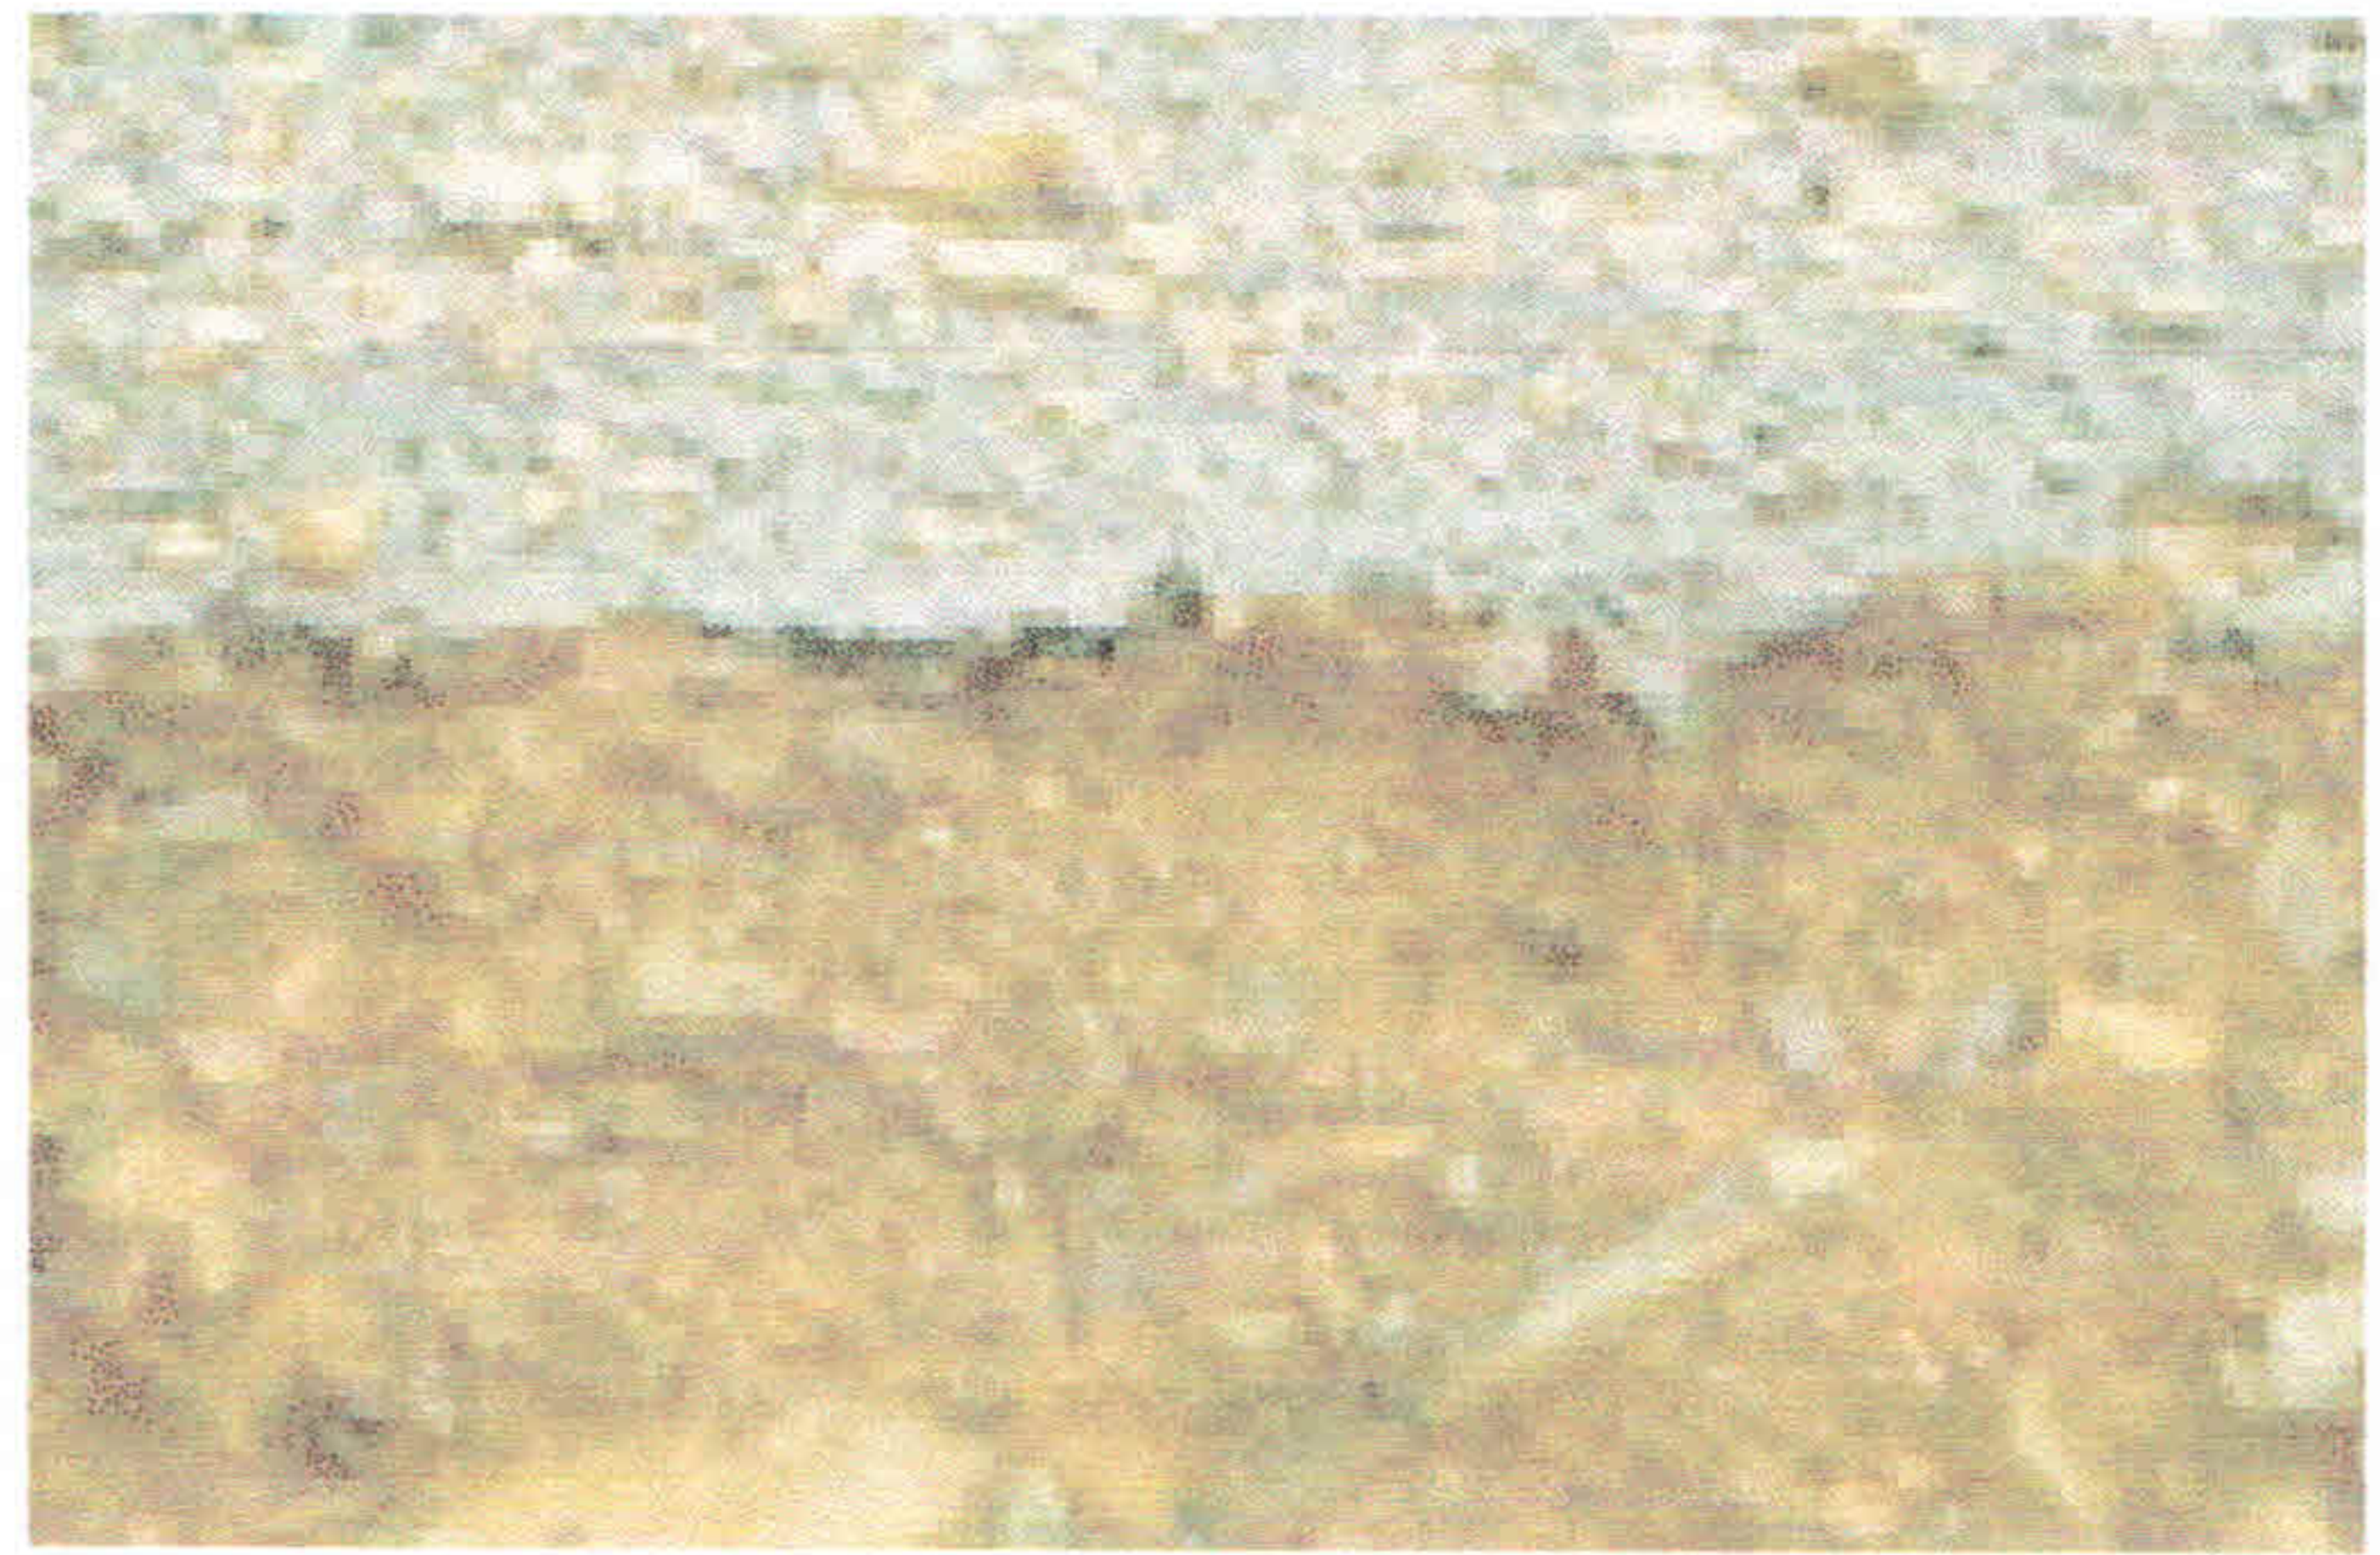
Foto 2- Qual a espessura do asfalto?

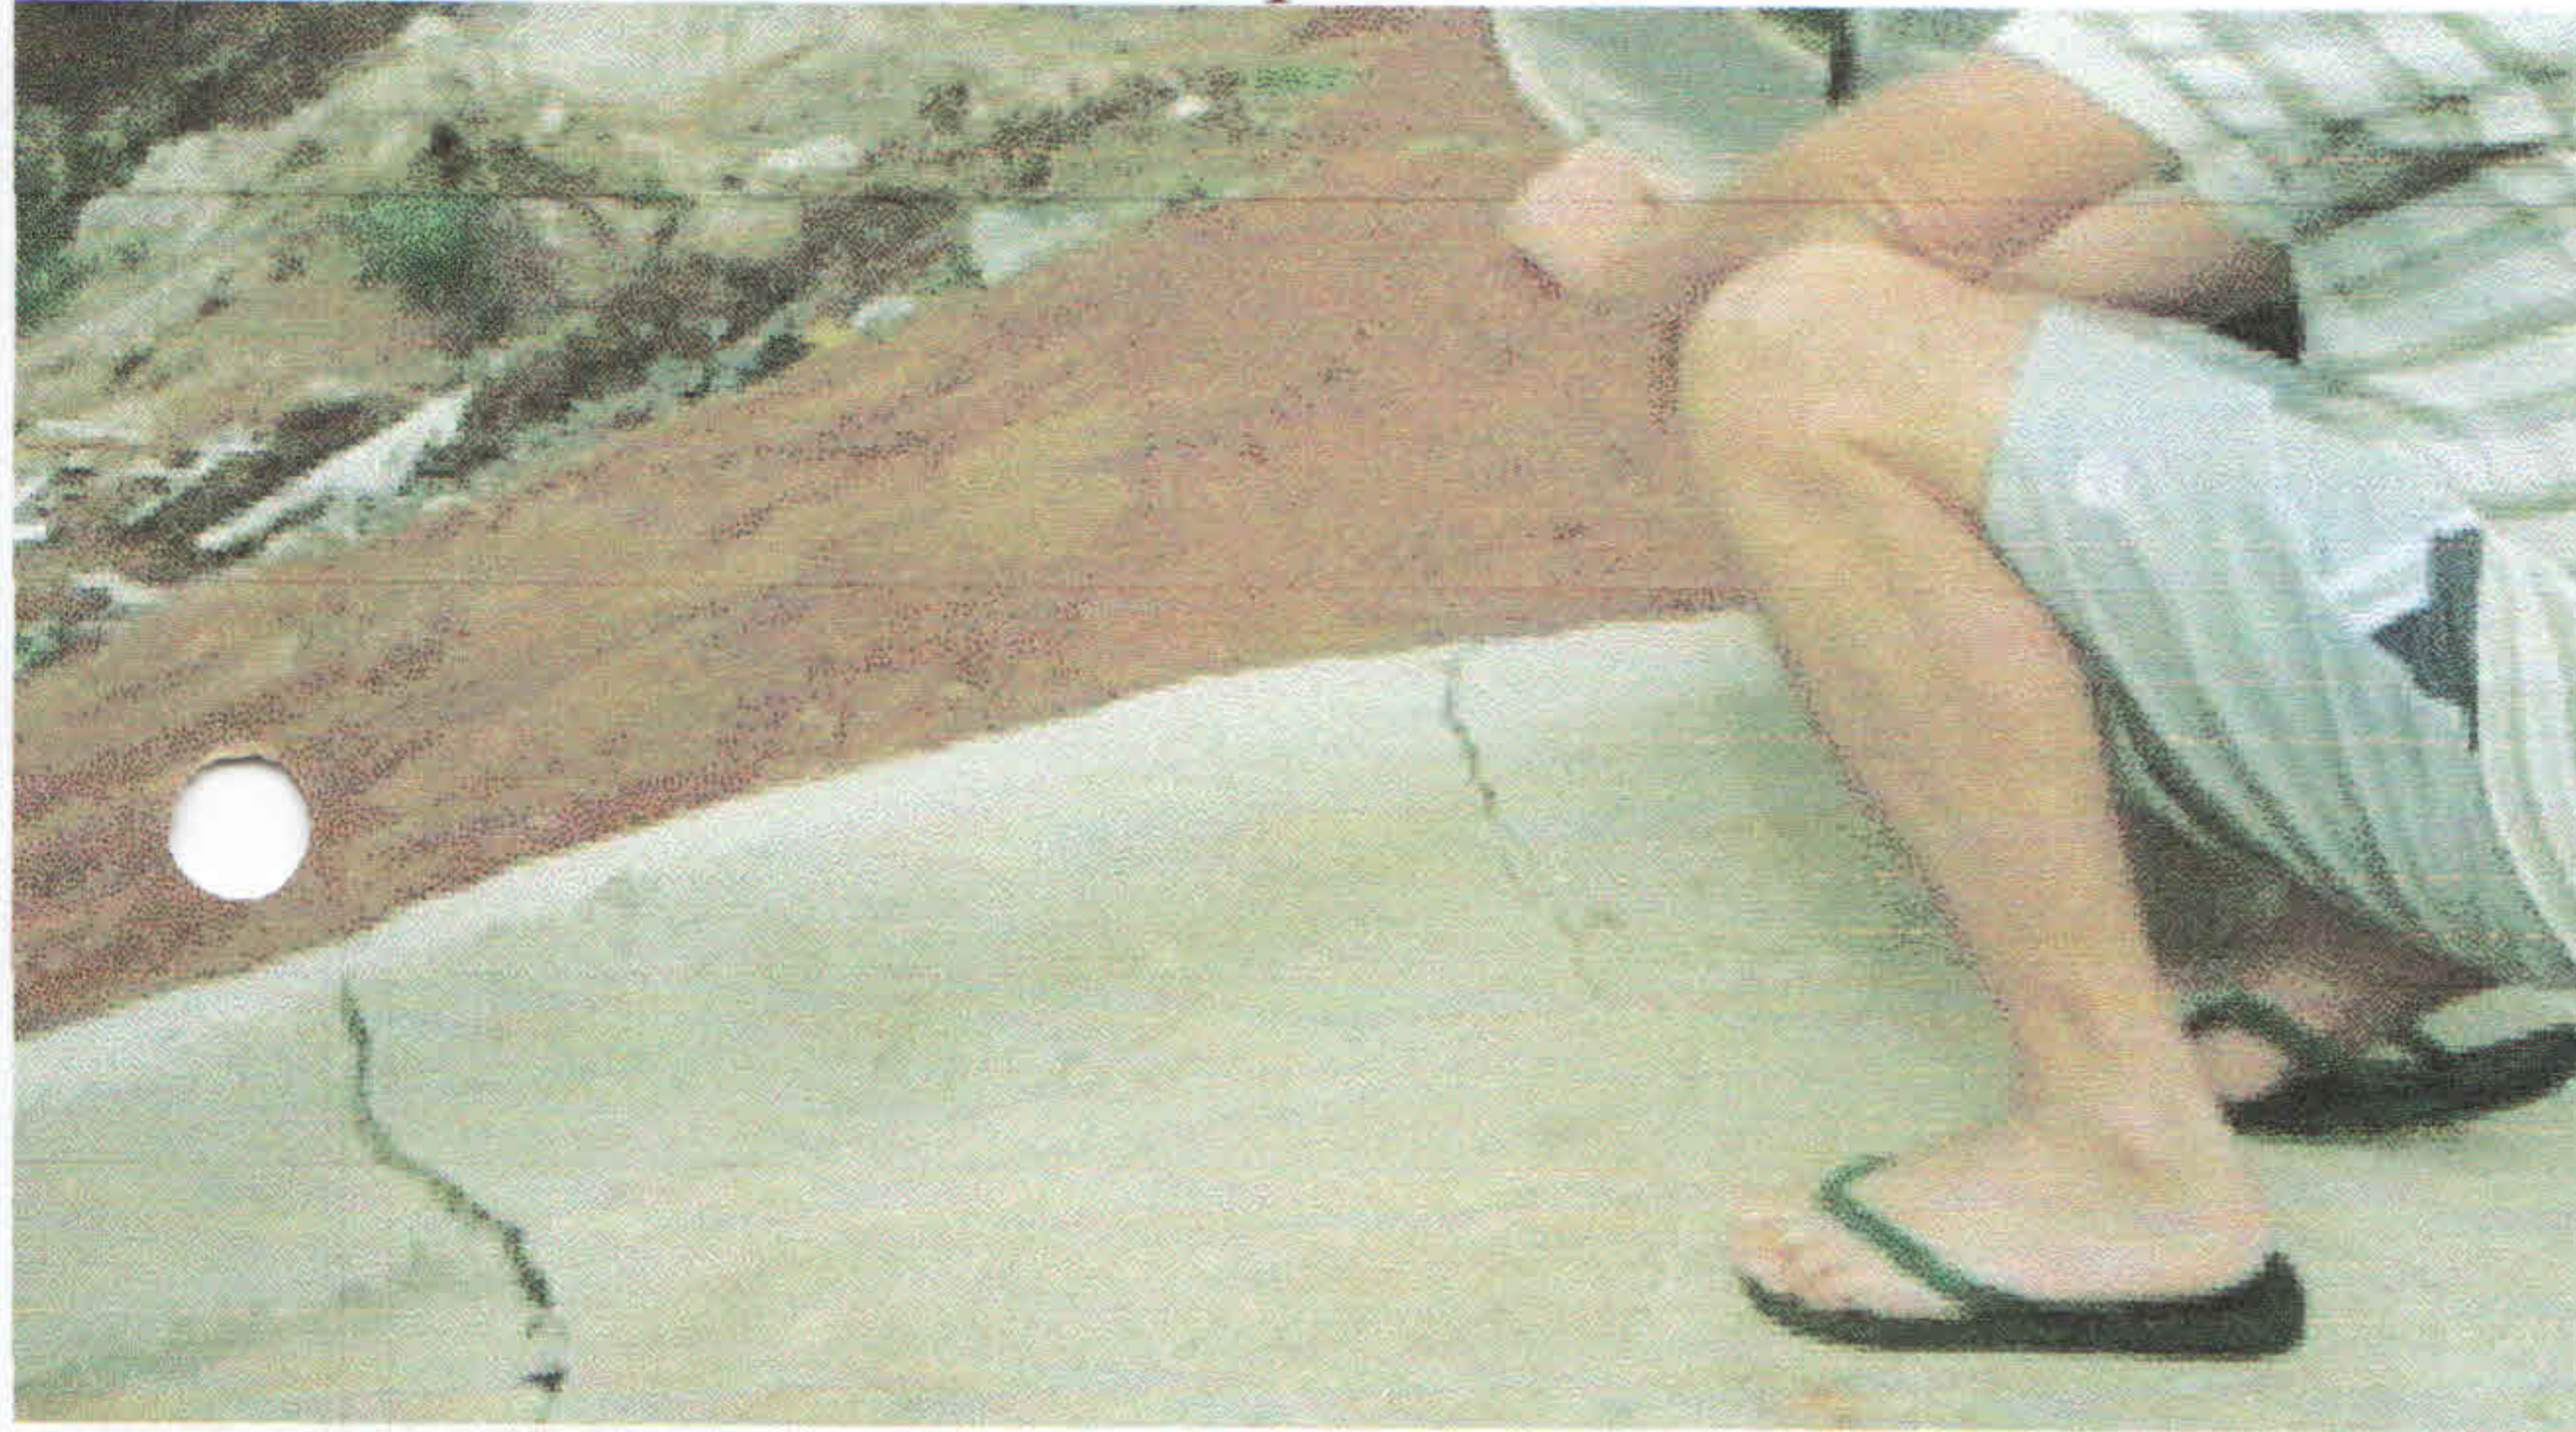
Foto 3 – Rachadura no meio-fio

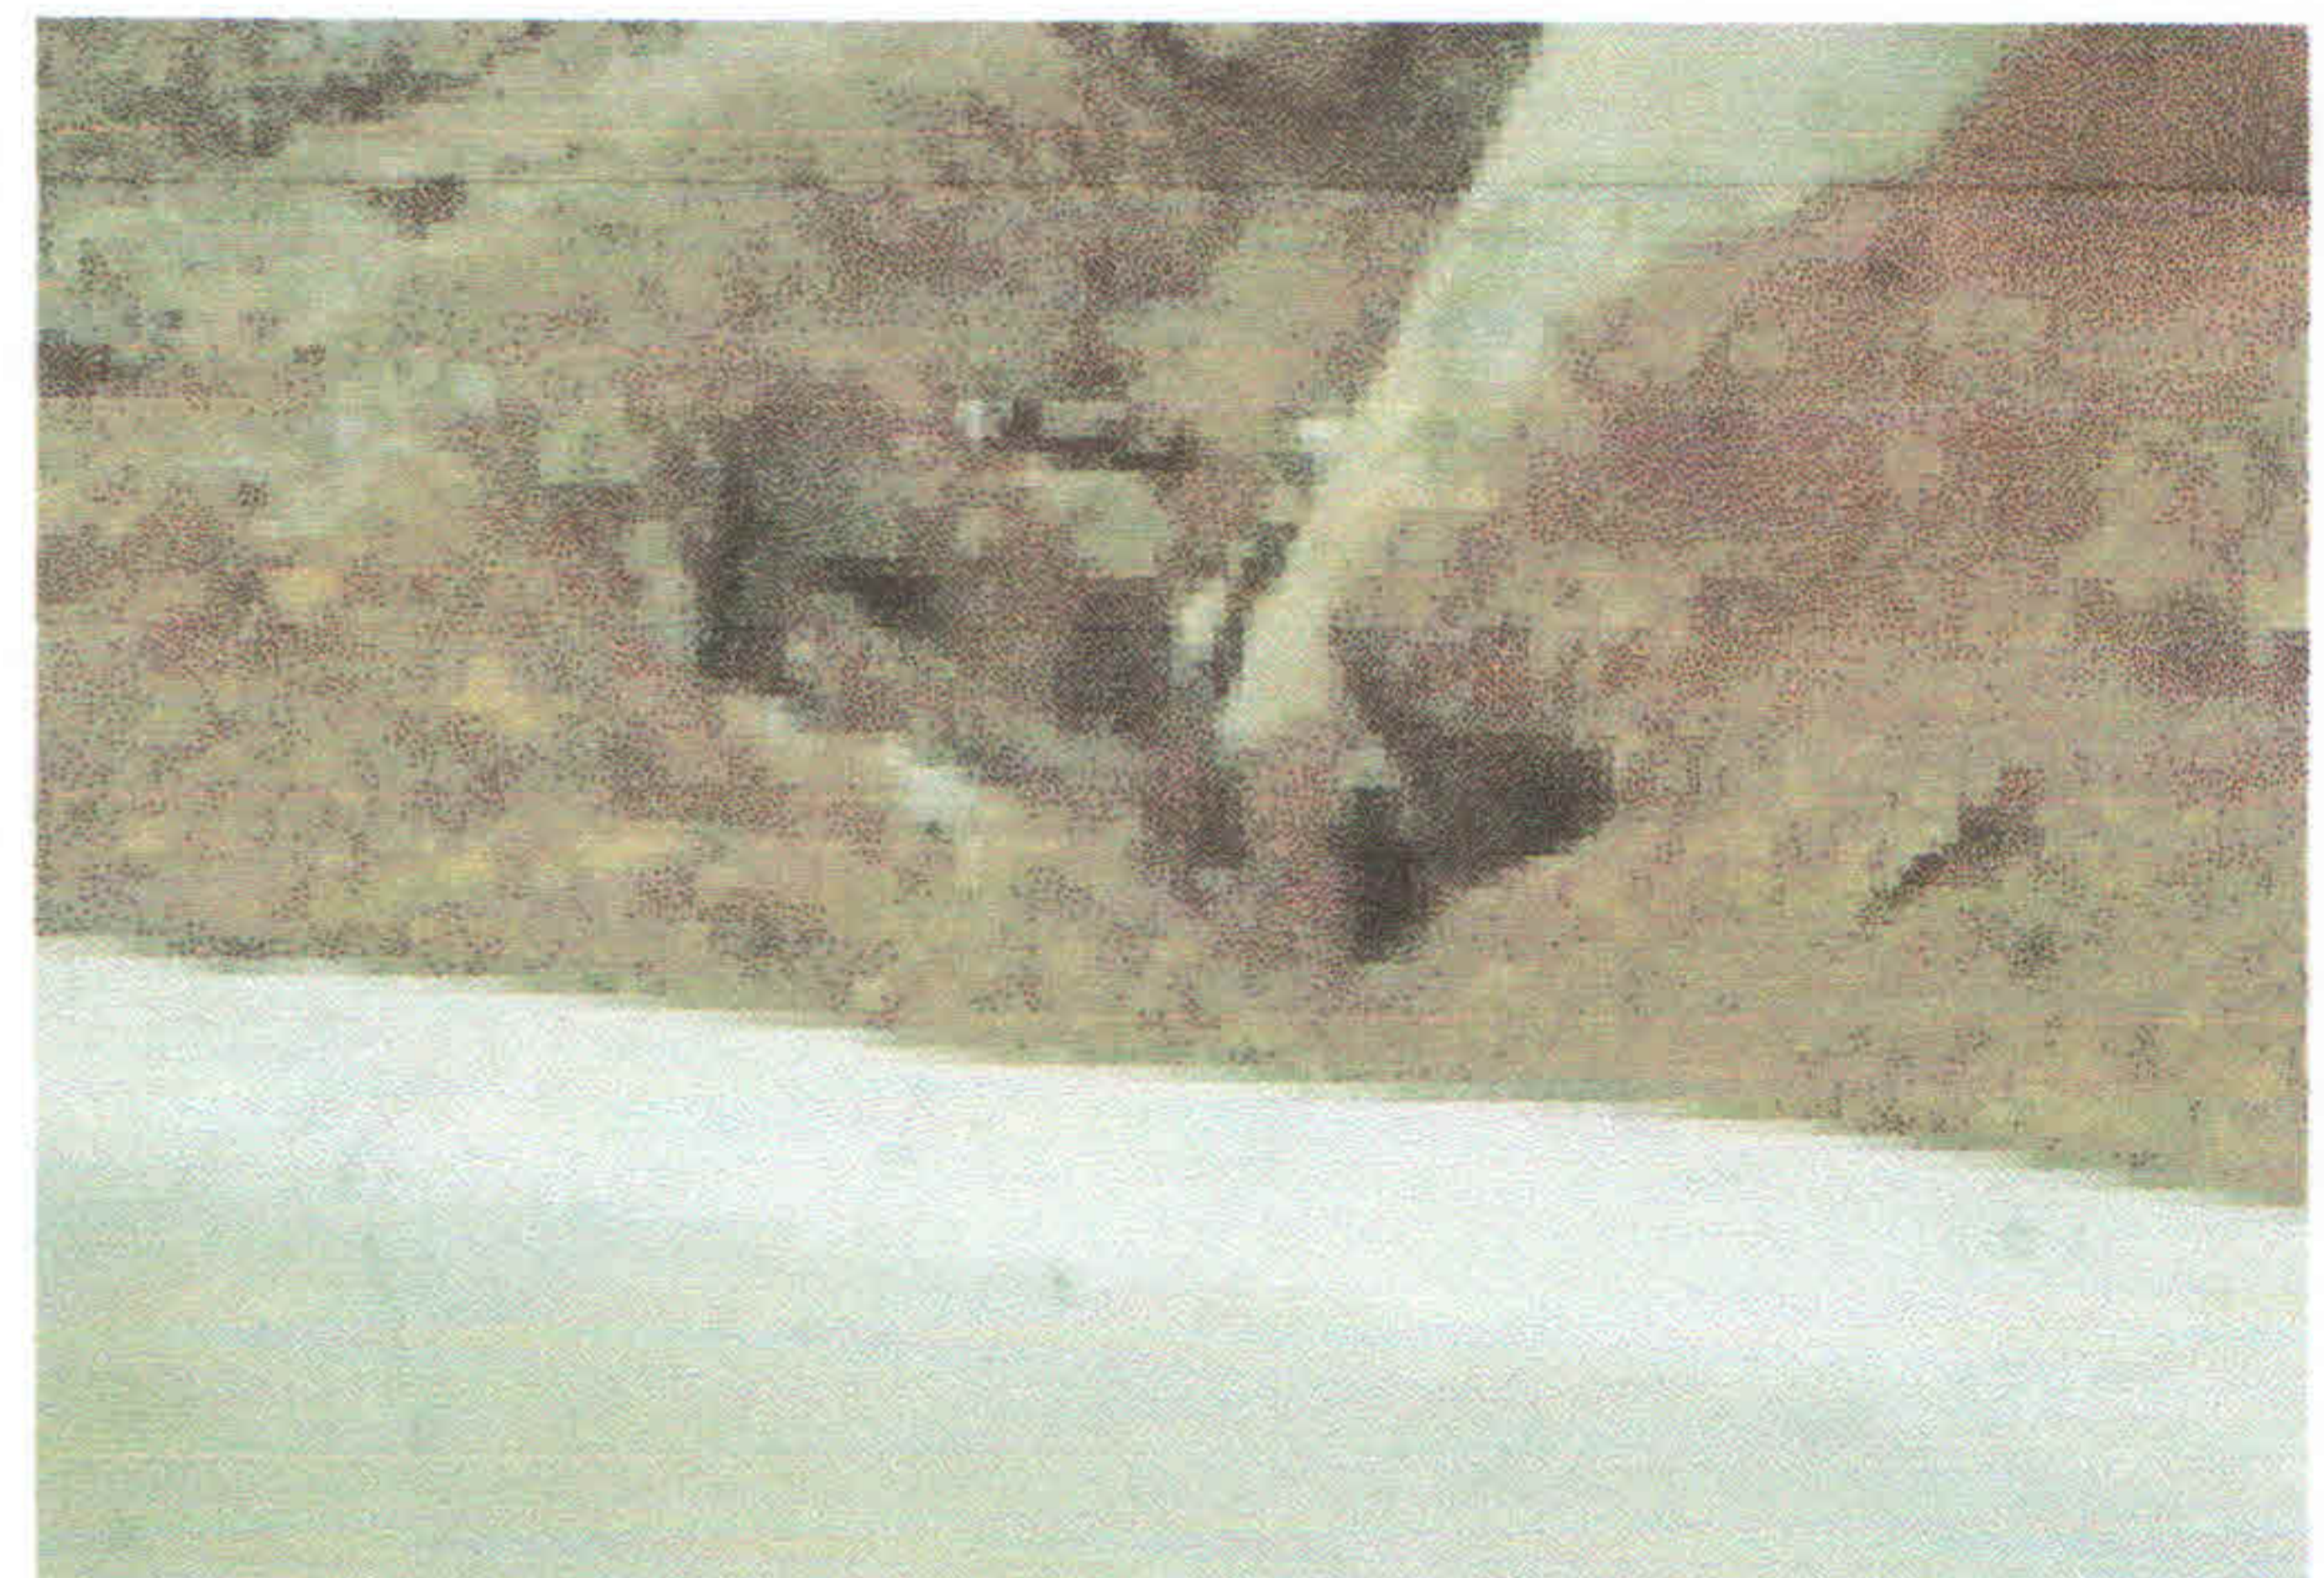
Foto 4 – Problemas com o aterro da pista

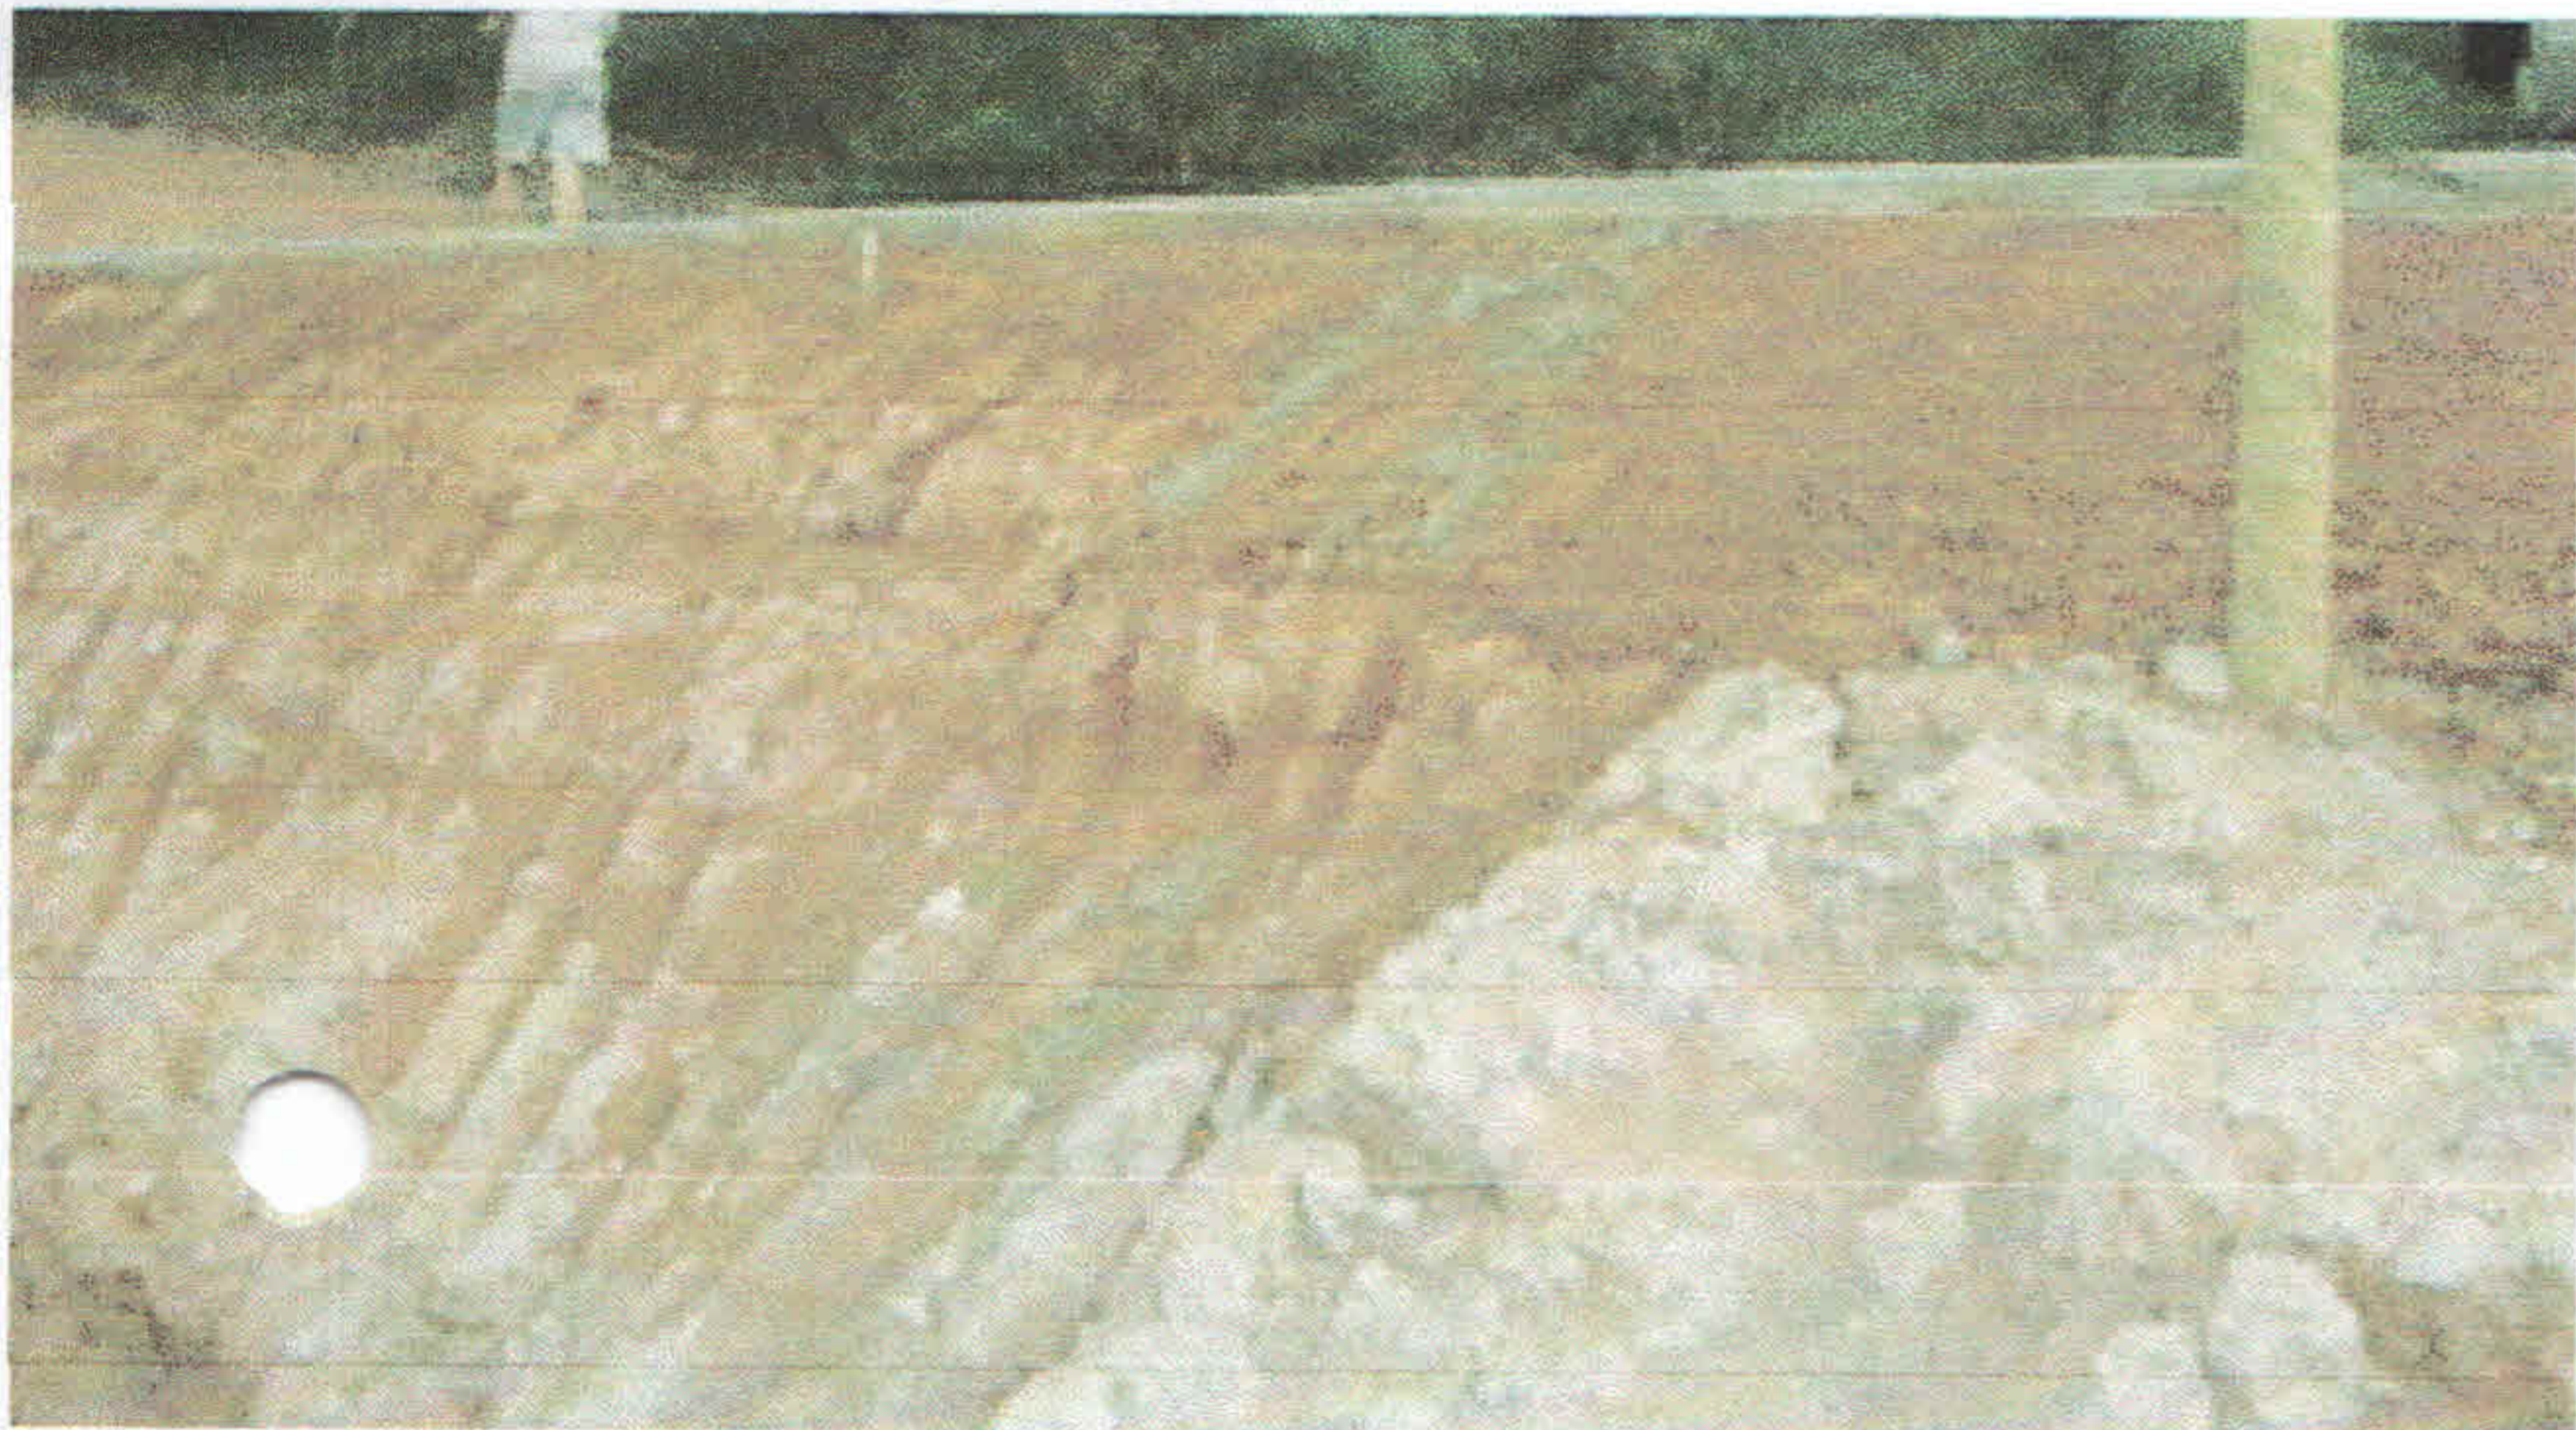
Foto 5 – Problemas com o aterro da pista

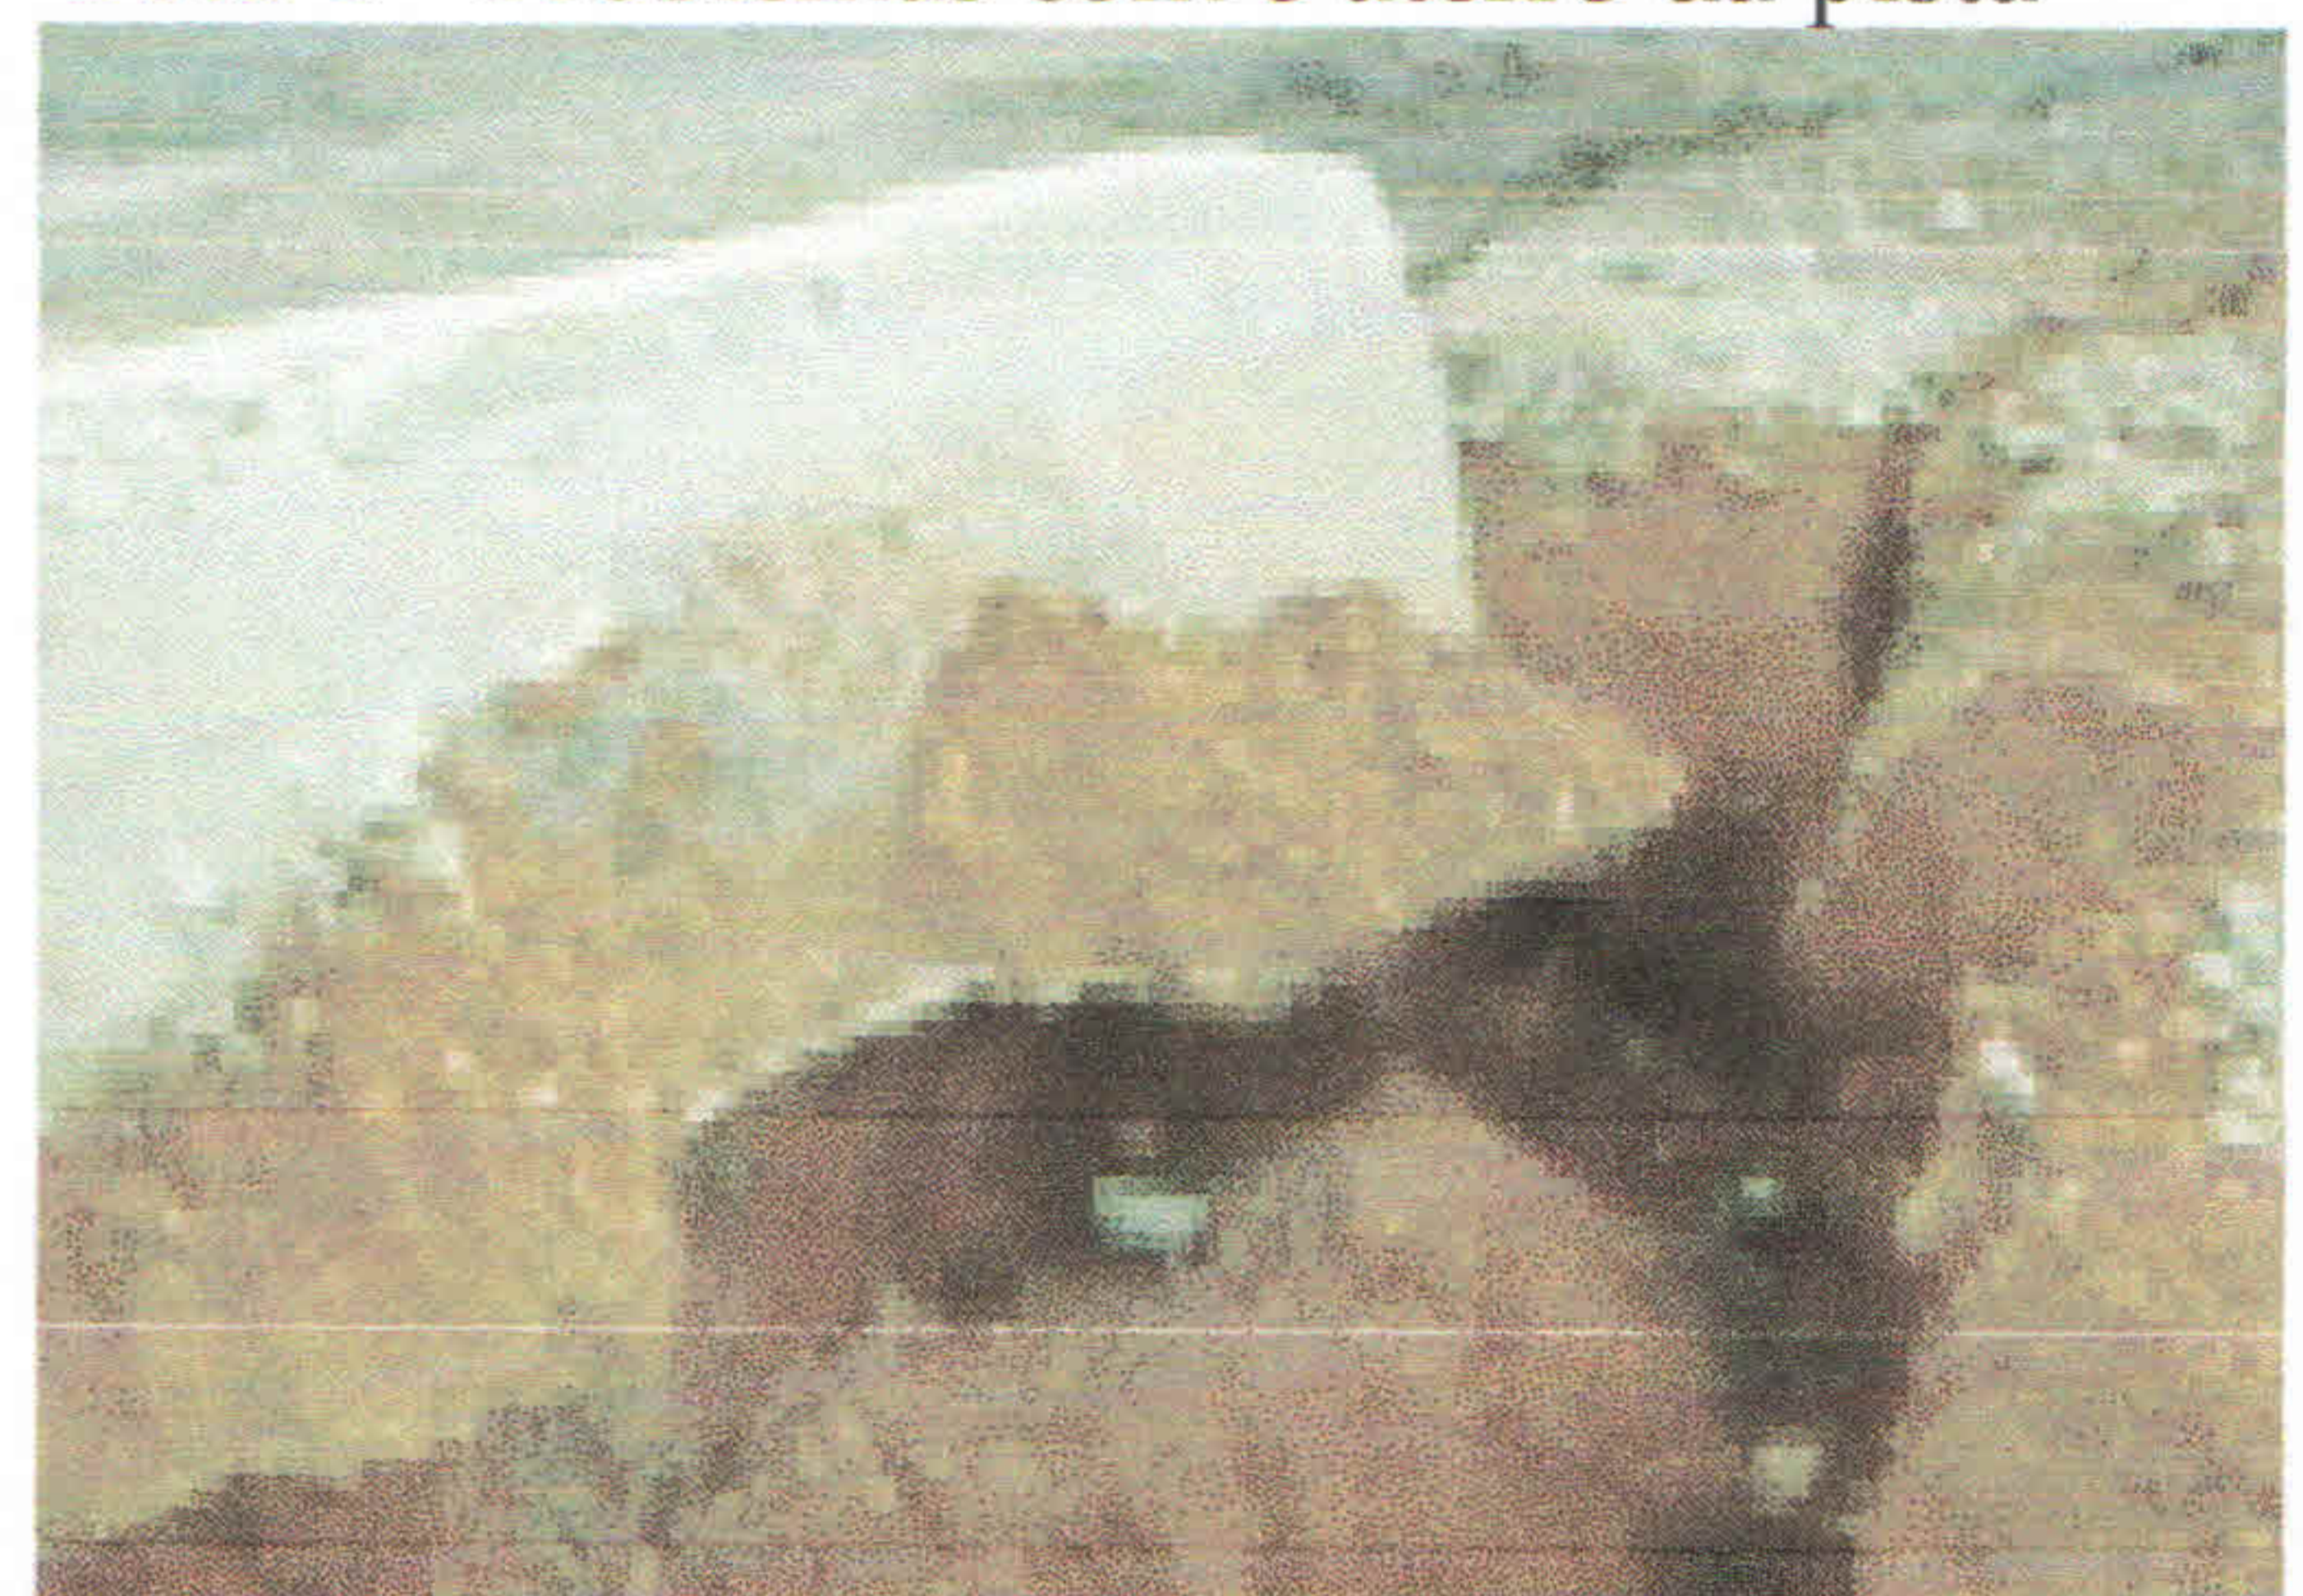
Foto 6 – A situação do meio-fio!
