<p> Câmara Municipal BARRA DO GARÇAS Ano 2012 Poder Legislativo Municipal Plenário das Deliberações</p>		
<p><b>Protocolo</b> N.º <u>491</u>, Liv. <u>23</u>, Fls. <u>20<sup>v</sup></u> Em <u>06/11/12</u>. às <u>15:45</u> hs.</p> <p><i>[Handwritten signature]</i> Assinatura do Funcionário</p>	<p><input type="checkbox"/> Projeto de Lei <input type="checkbox"/> Projeto de Decreto do Legislativo <input type="checkbox"/> Projeto de Resolução <input checked="" type="checkbox"/> Requerimento <input type="checkbox"/> Indicação <input type="checkbox"/> Moção de <input type="checkbox"/> Emenda</p>	<p>N.º <u>63</u> /2012</p>

Autor: **Vereador ODORICO FERREIRA CARDOSO NETO-PT**

Requeiro à Mesa, após cumprimento das formalidades regimentais e deliberação do Plenário, seja encaminhado expediente ao PREFEITO DE MUNICIPAL DE BARRA DO GARÇAS E AO SECRETÁRIO DE OBRAS para que expliquem por escrito o porquê da obra que liga a **VILA VARJÃO** à **ESCOLA AGRÍCOLA**, dando acesso às BRs 070 e 158 já estar tão deteriorada em que pese ser novíssima. As fotos abaixo comprovam a qualidade duvidosa do serviço prestado ali, o dinheiro público utilizado de maneira desrespeitosa ao contribuinte. As 16 (dezess

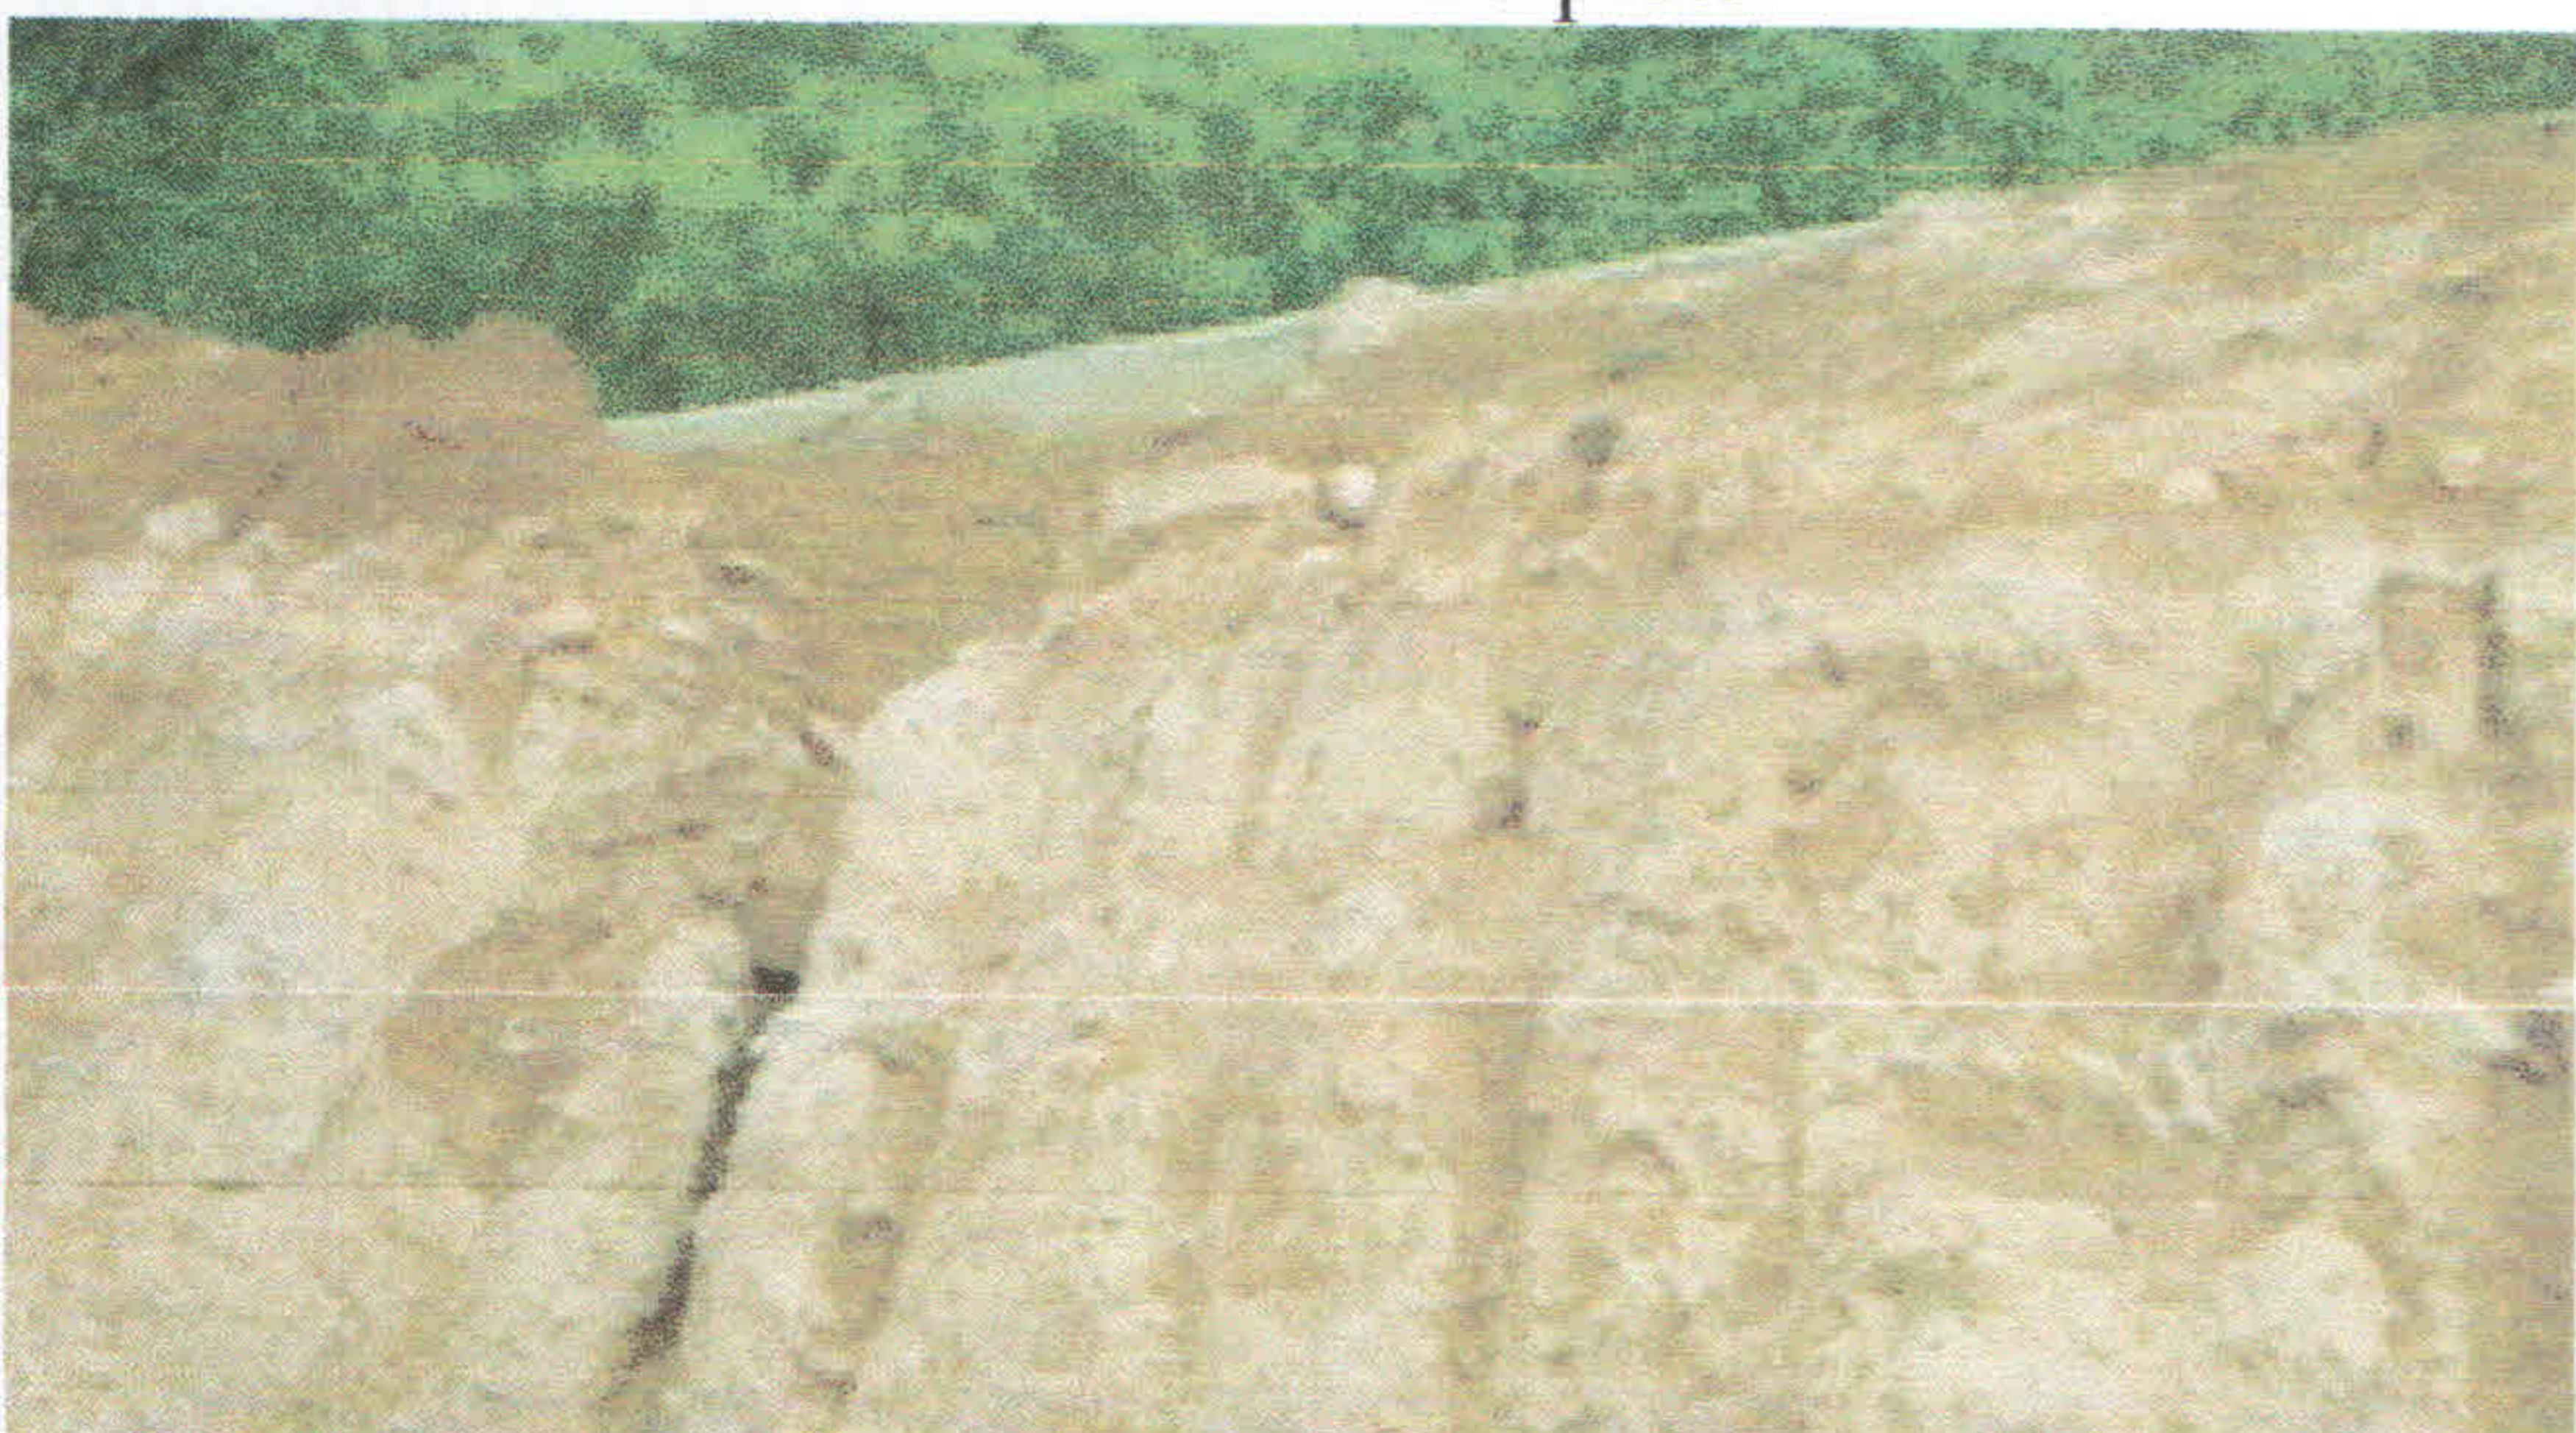
Foto 7 – O aterro que se solta

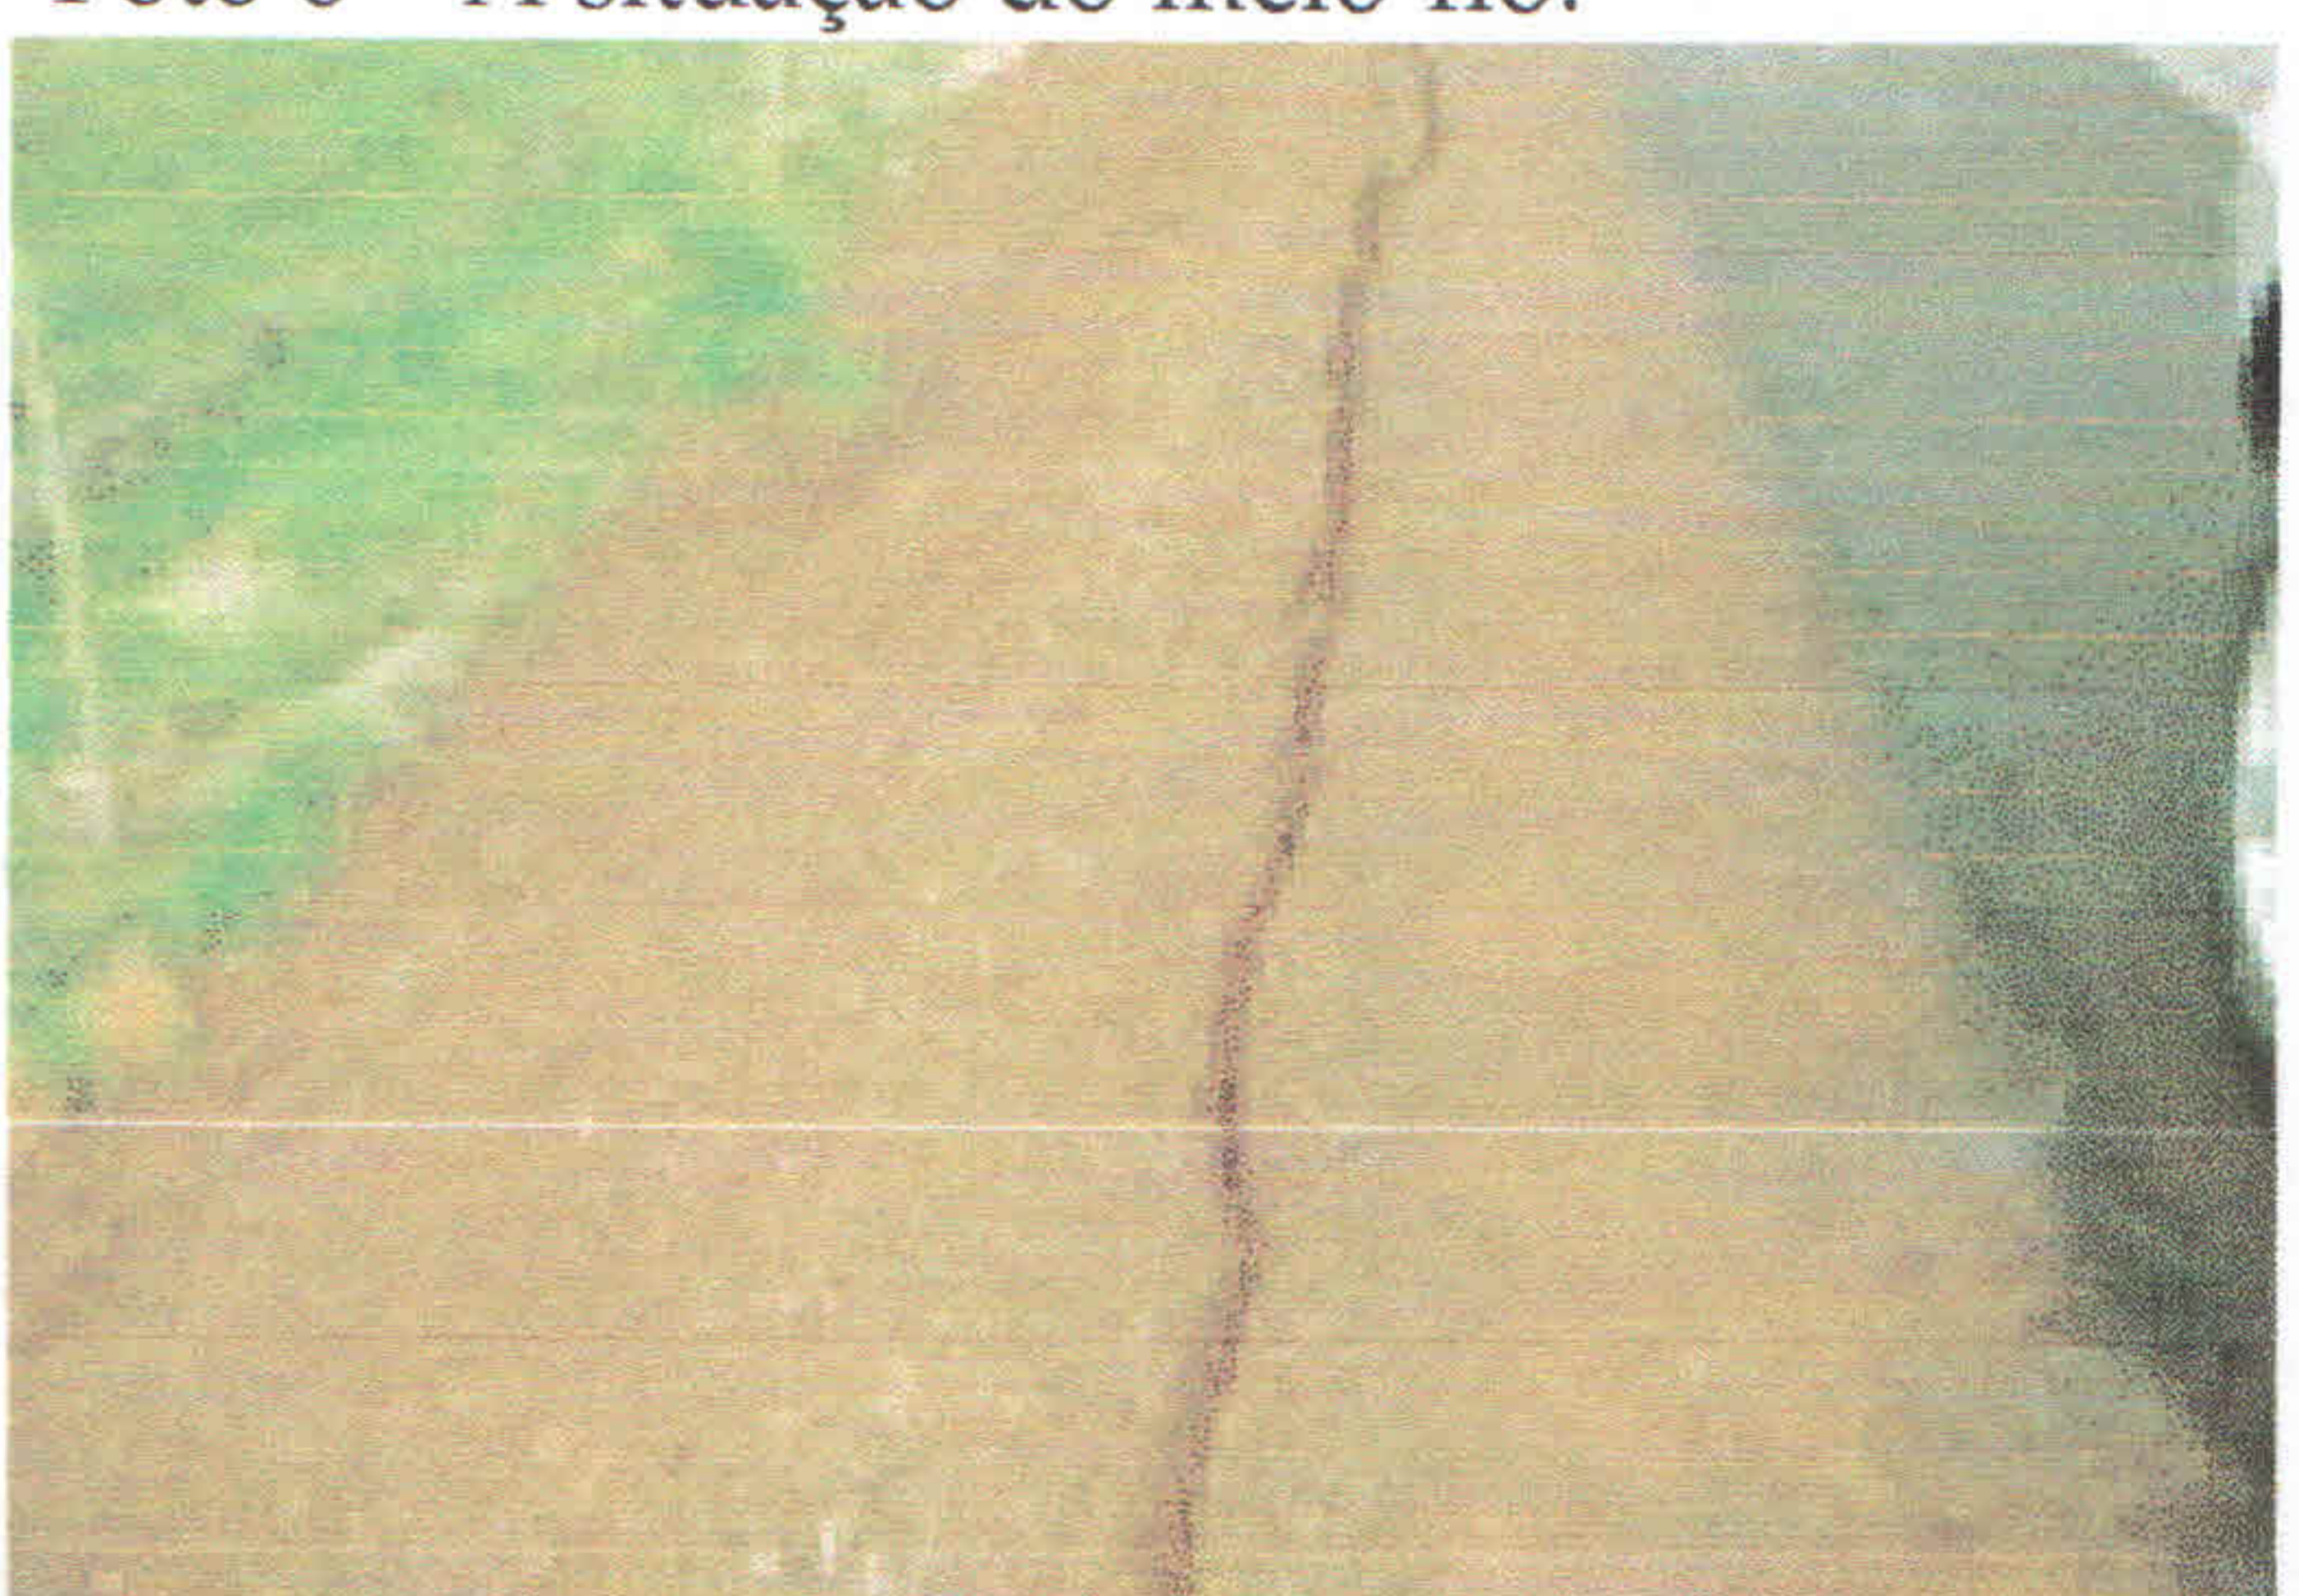
Foto 8 – Rachadura “pouca é bobagem”

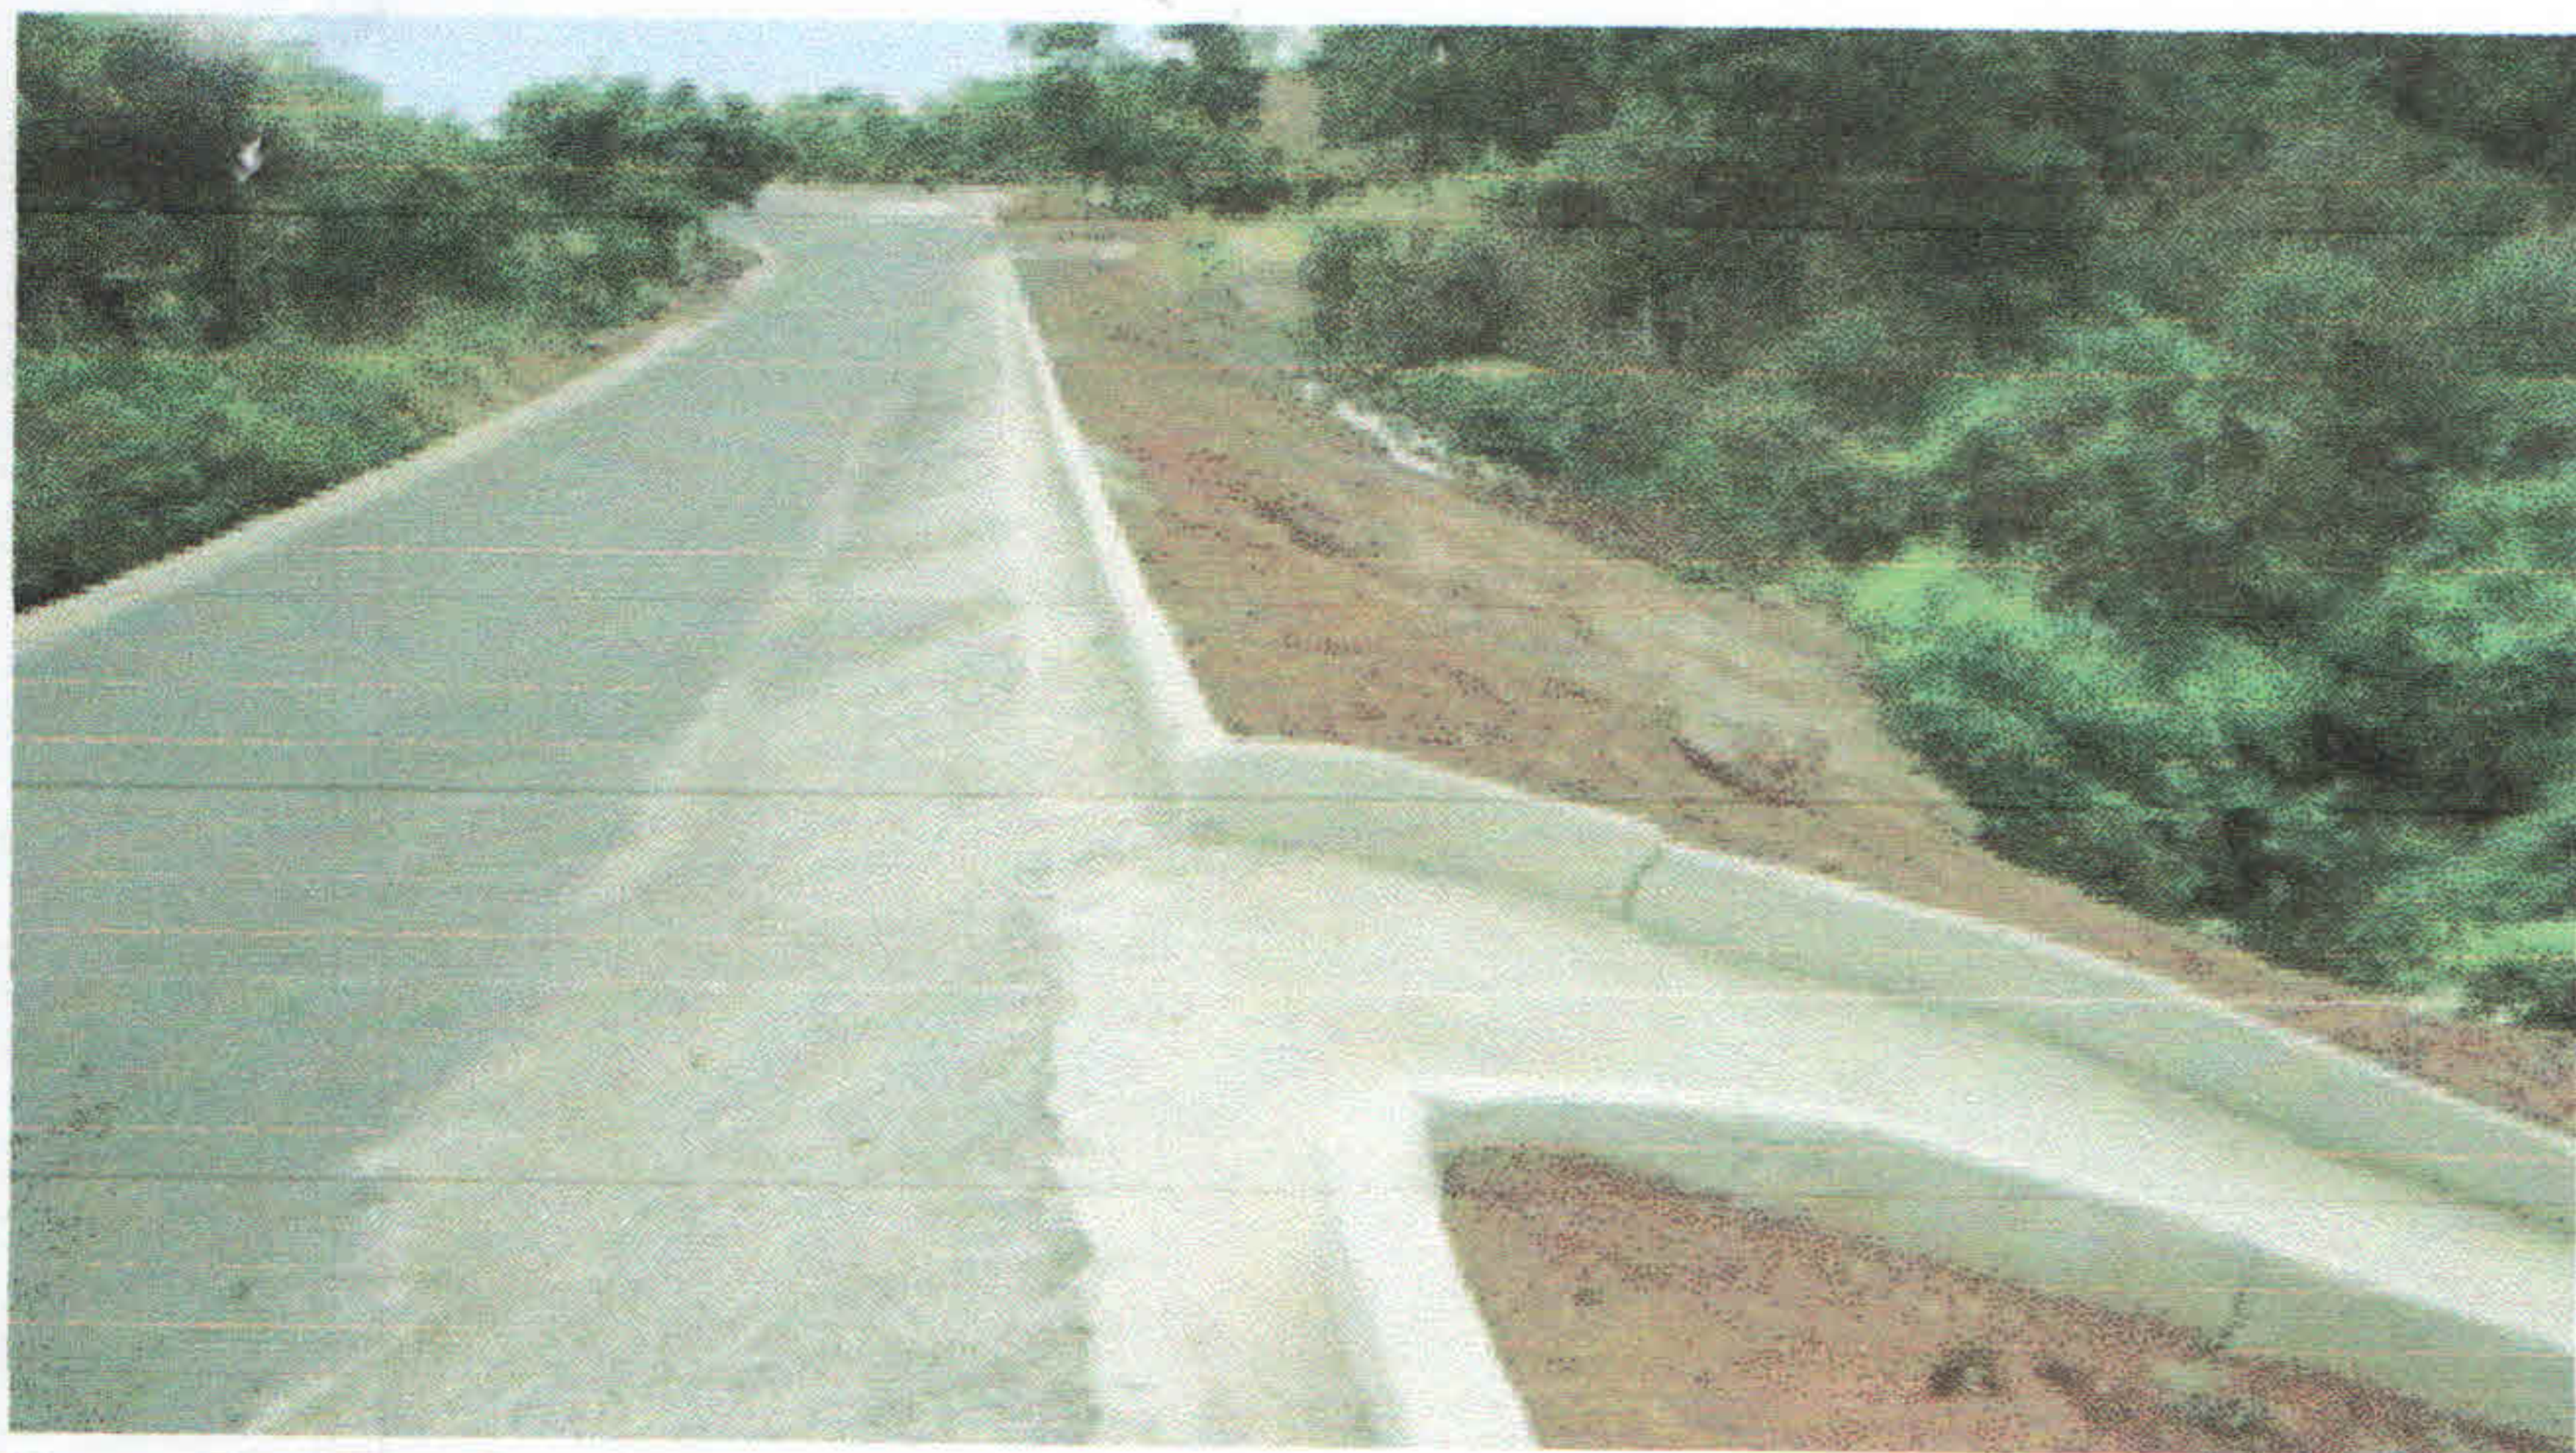
Foto 9 - Rachaduras no espaço de escoamento da água da chuva

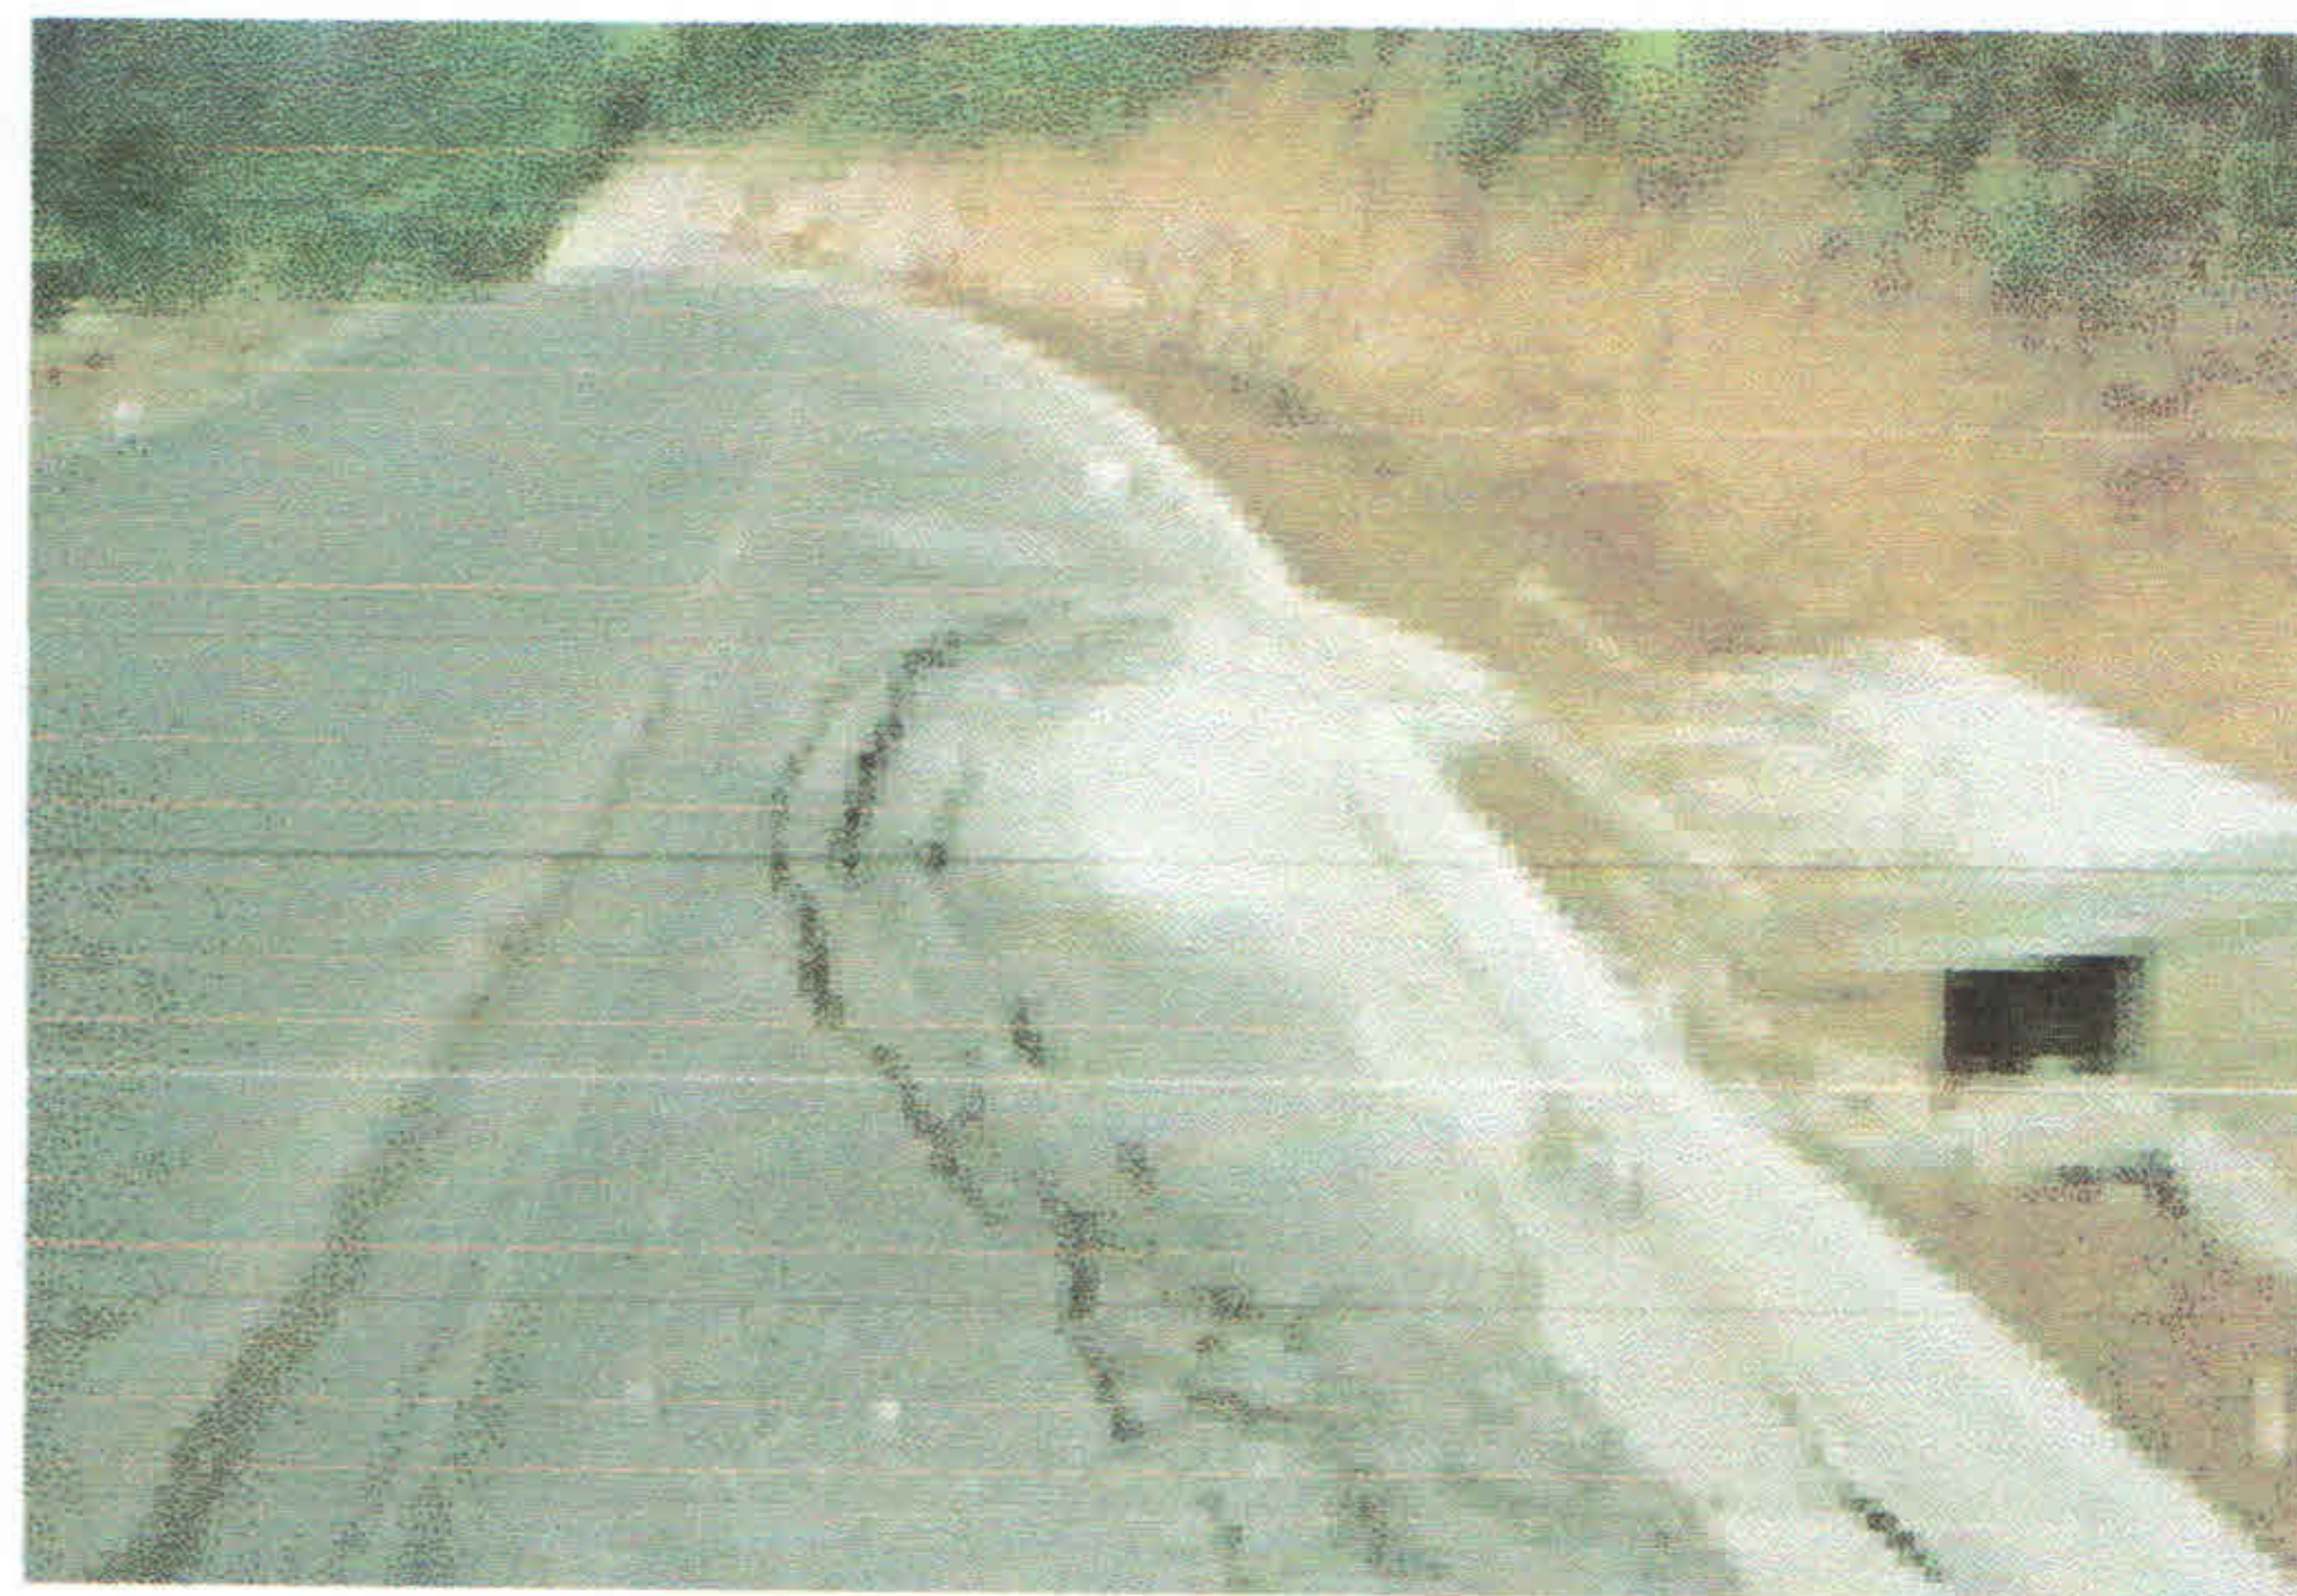
Foto 10 - Asfalto novo e rachado

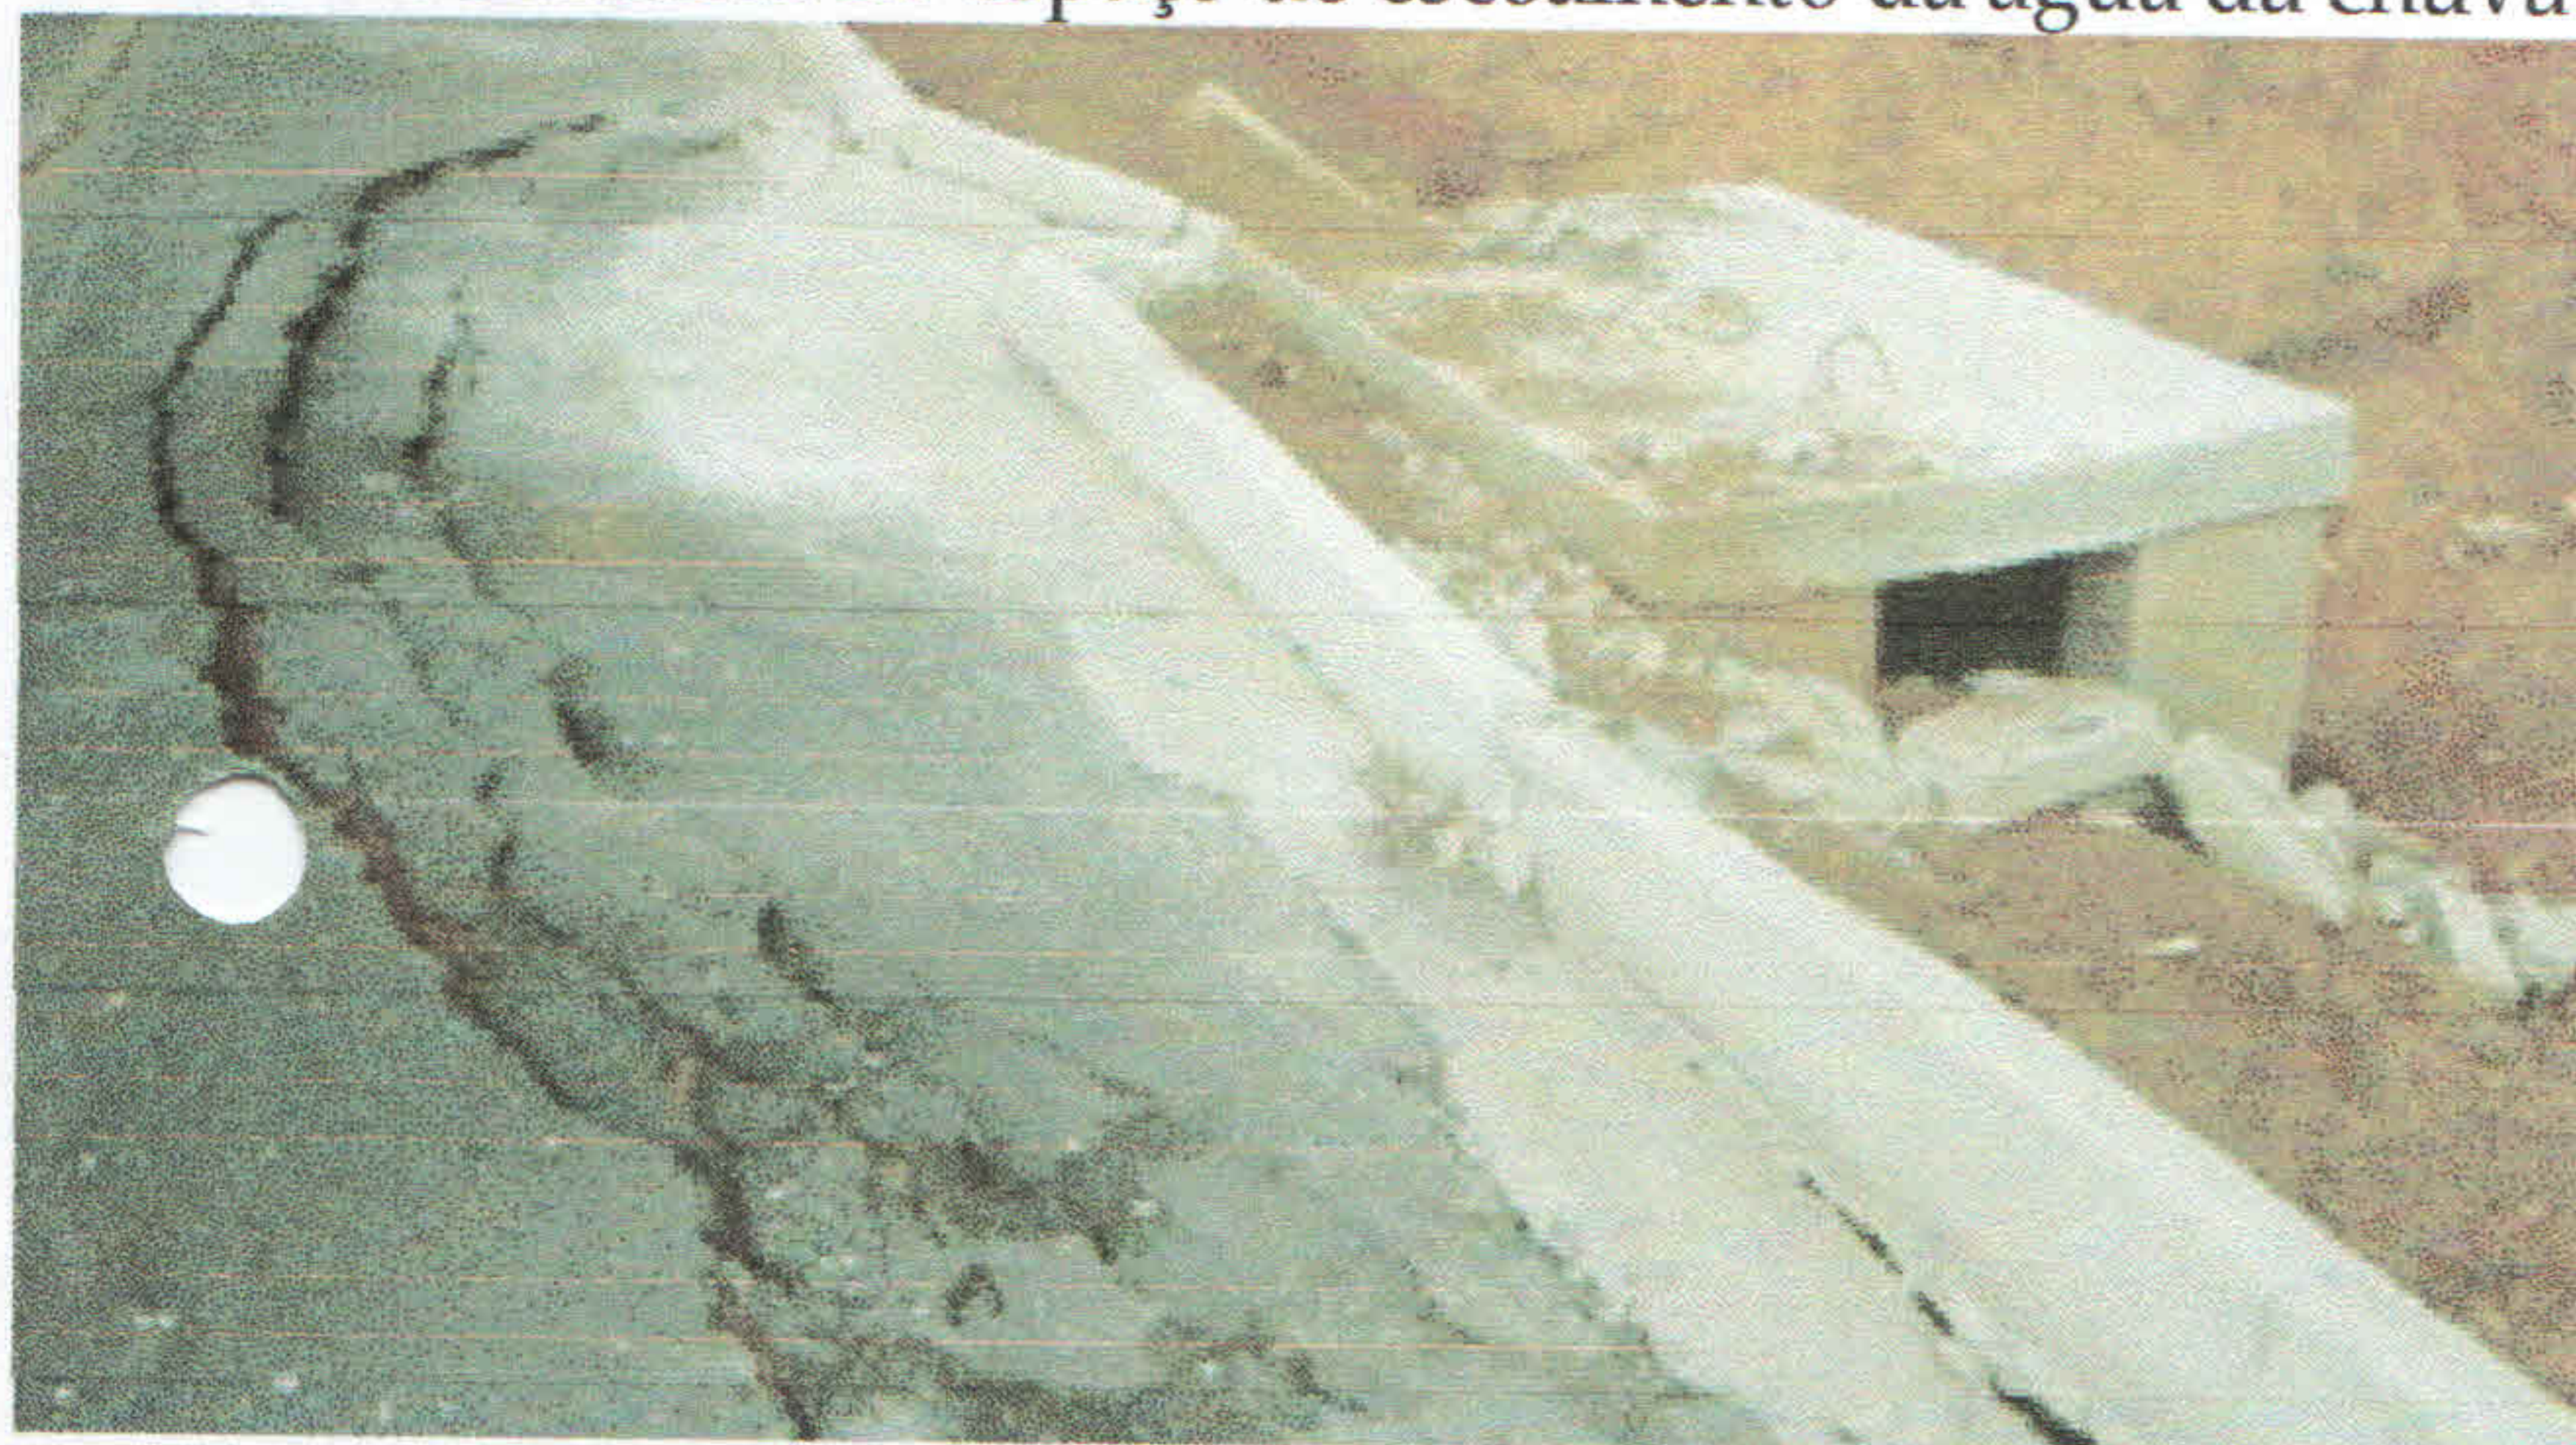
Foto 11 - Asfalto novo e muito rachado

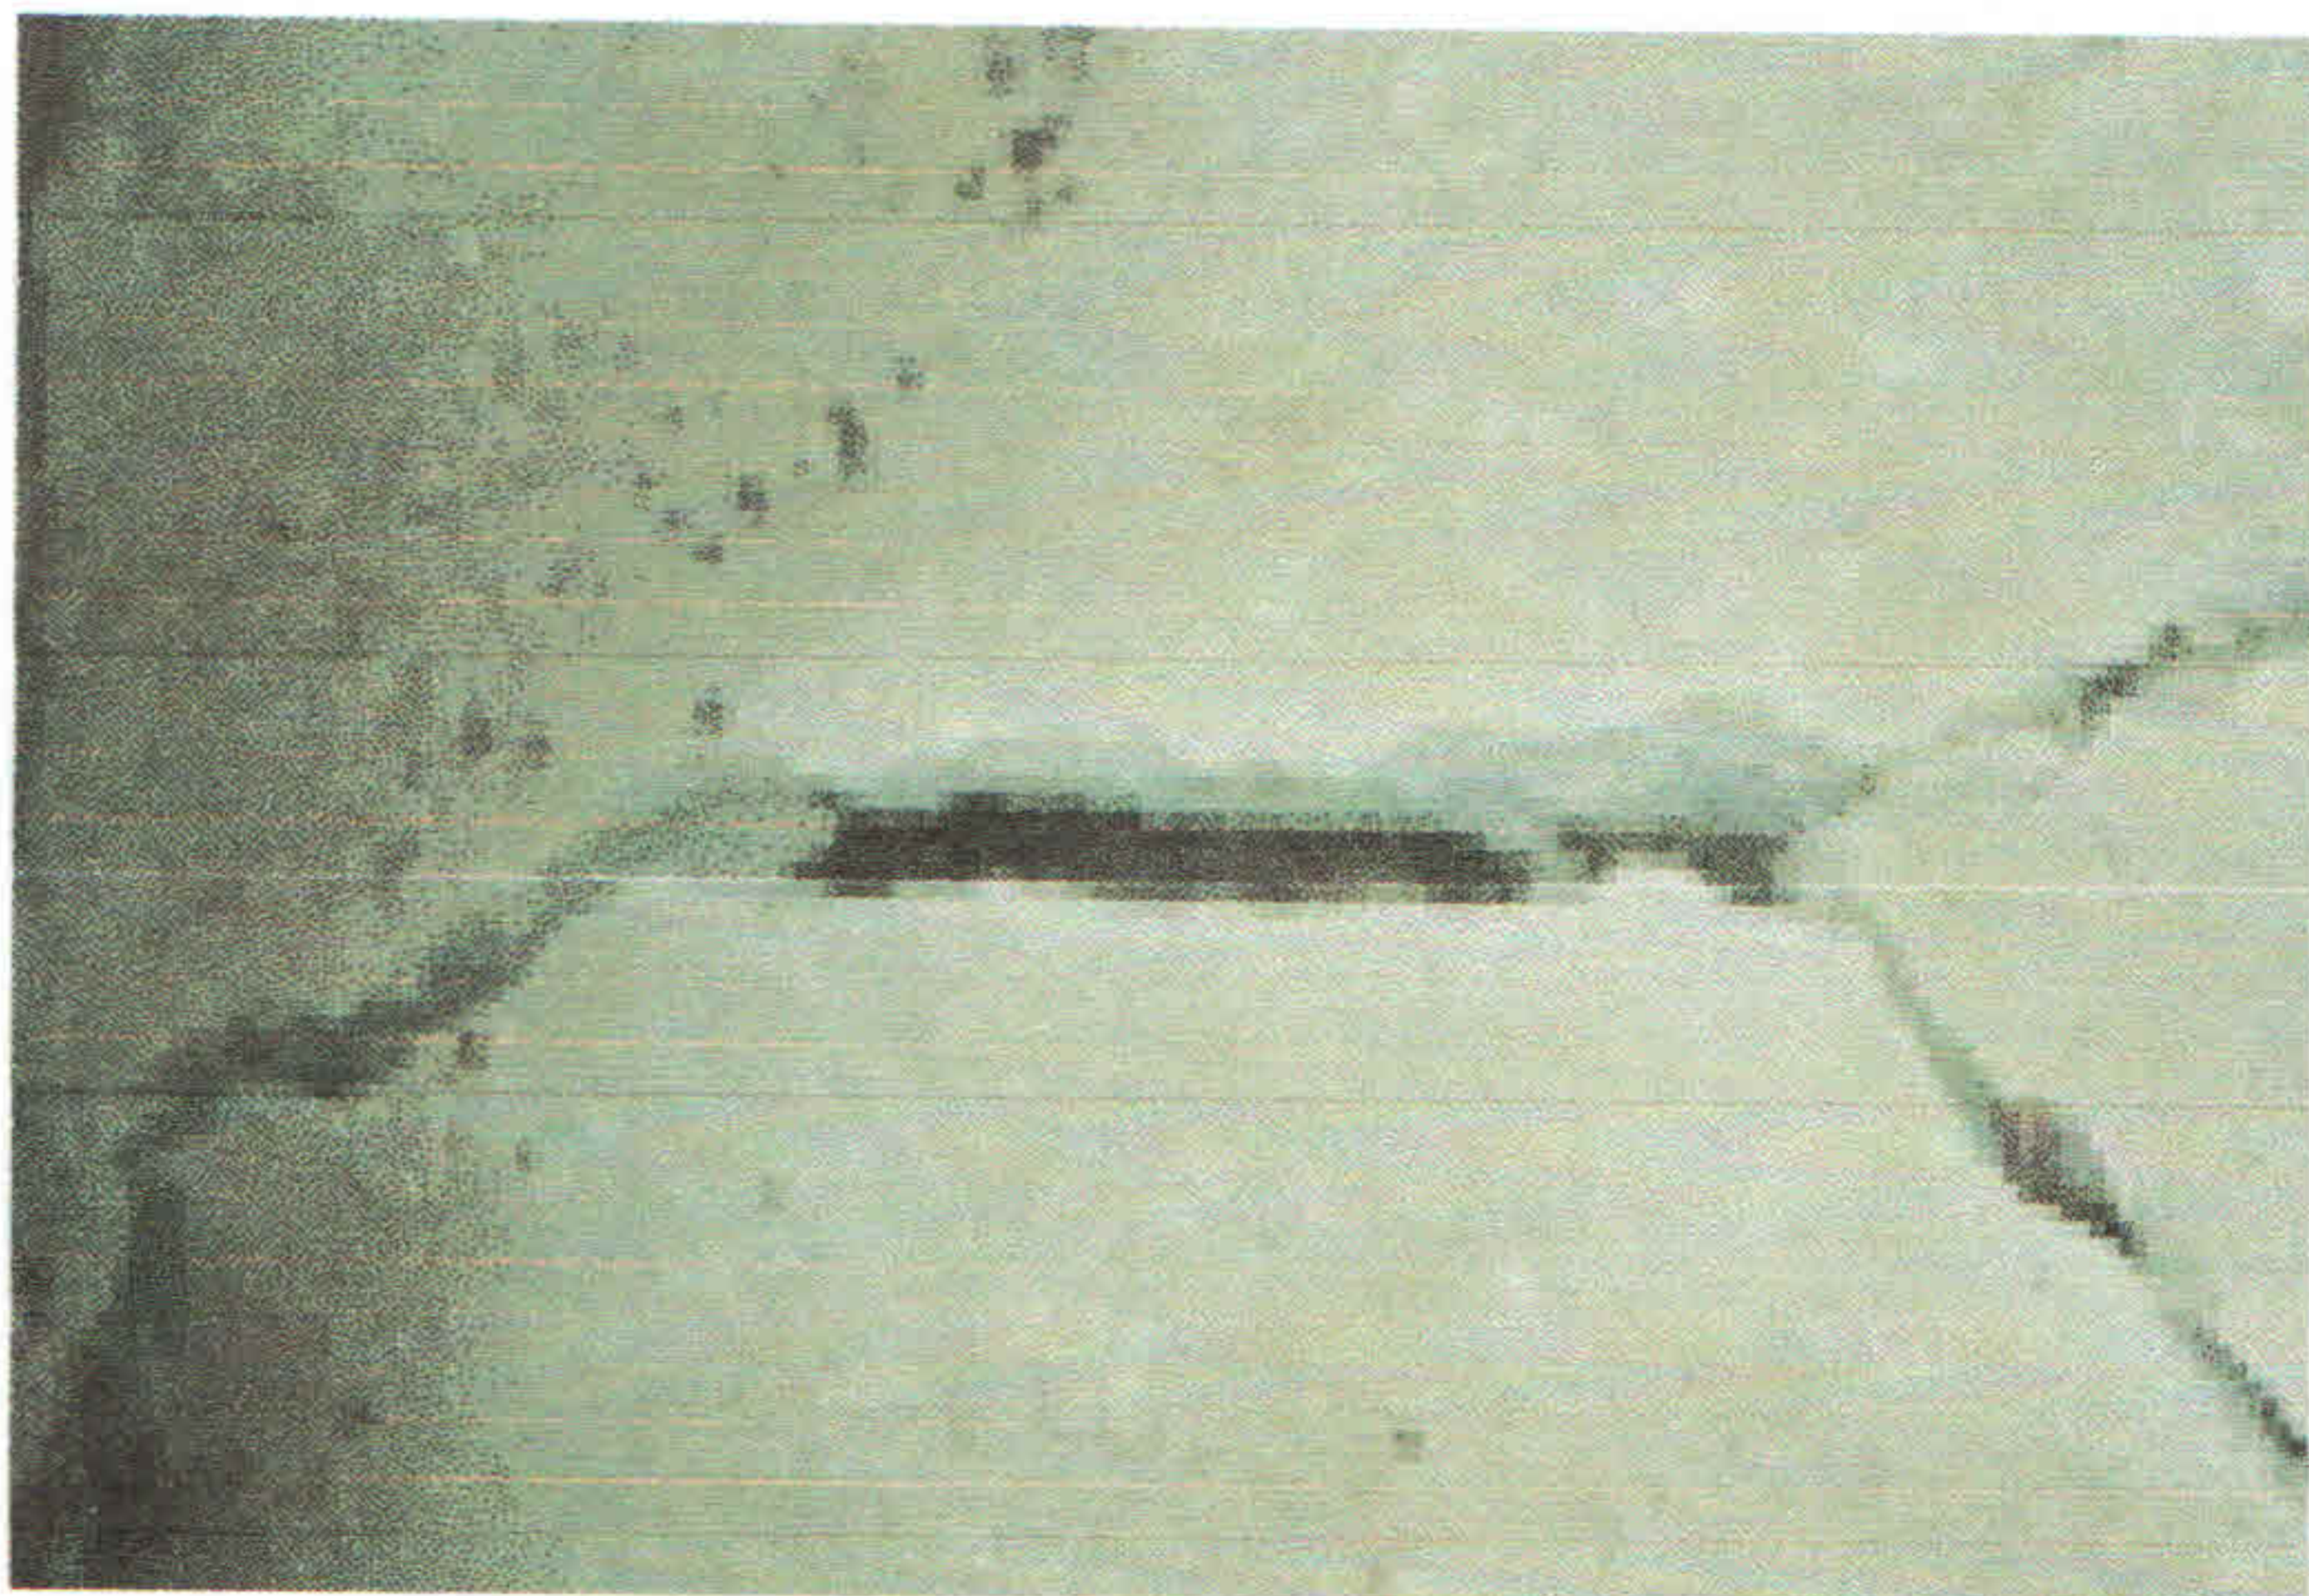
Foto 12 - Profusão de rachaduras
