<p> Câmara Municipal BARRA DO GARÇAS Ano 2012 Poder Legislativo Municipal Plenário das Deliberações</p>		
<p><b>Protocolo</b> N.º <u>491</u>, Liv. <u>23</u>, Fls. <u>20<sup>v</sup></u> Em <u>06/11/12</u>. às <u>15:45</u> hs.</p> <p><i>[Handwritten signature]</i> Assinatura do Funcionário</p>	<p><input type="checkbox"/> Projeto de Lei <input type="checkbox"/> Projeto de Decreto do Legislativo <input type="checkbox"/> Projeto de Resolução <input checked="" type="checkbox"/> Requerimento <input type="checkbox"/> Indicação <input type="checkbox"/> Moção de <input type="checkbox"/> Emenda</p>	<p>N.º <u>63</u> /2012</p>

Autor: **Vereador ODORICO FERREIRA CARDOSO NETO-PT**

Requeiro à Mesa, após cumprimento das formalidades regimentais e deliberação do Plenário, seja encaminhado expediente ao PREFEITO DE MUNICIPAL DE BARRA DO GARÇAS E AO SECRETÁRIO DE OBRAS para que expliquem por escrito o porquê da obra que liga a **VILA VARJÃO** à **ESCOLA AGRÍCOLA**, dando acesso às BRs 070 e 158 já estar tão deteriorada em que pese ser novíssima. As fotos abaixo comprovam a qualidade duvidosa do serviço prestado ali, o dinheiro público utilizado de maneira desrespeitosa ao contribuinte. As 16 (dezess

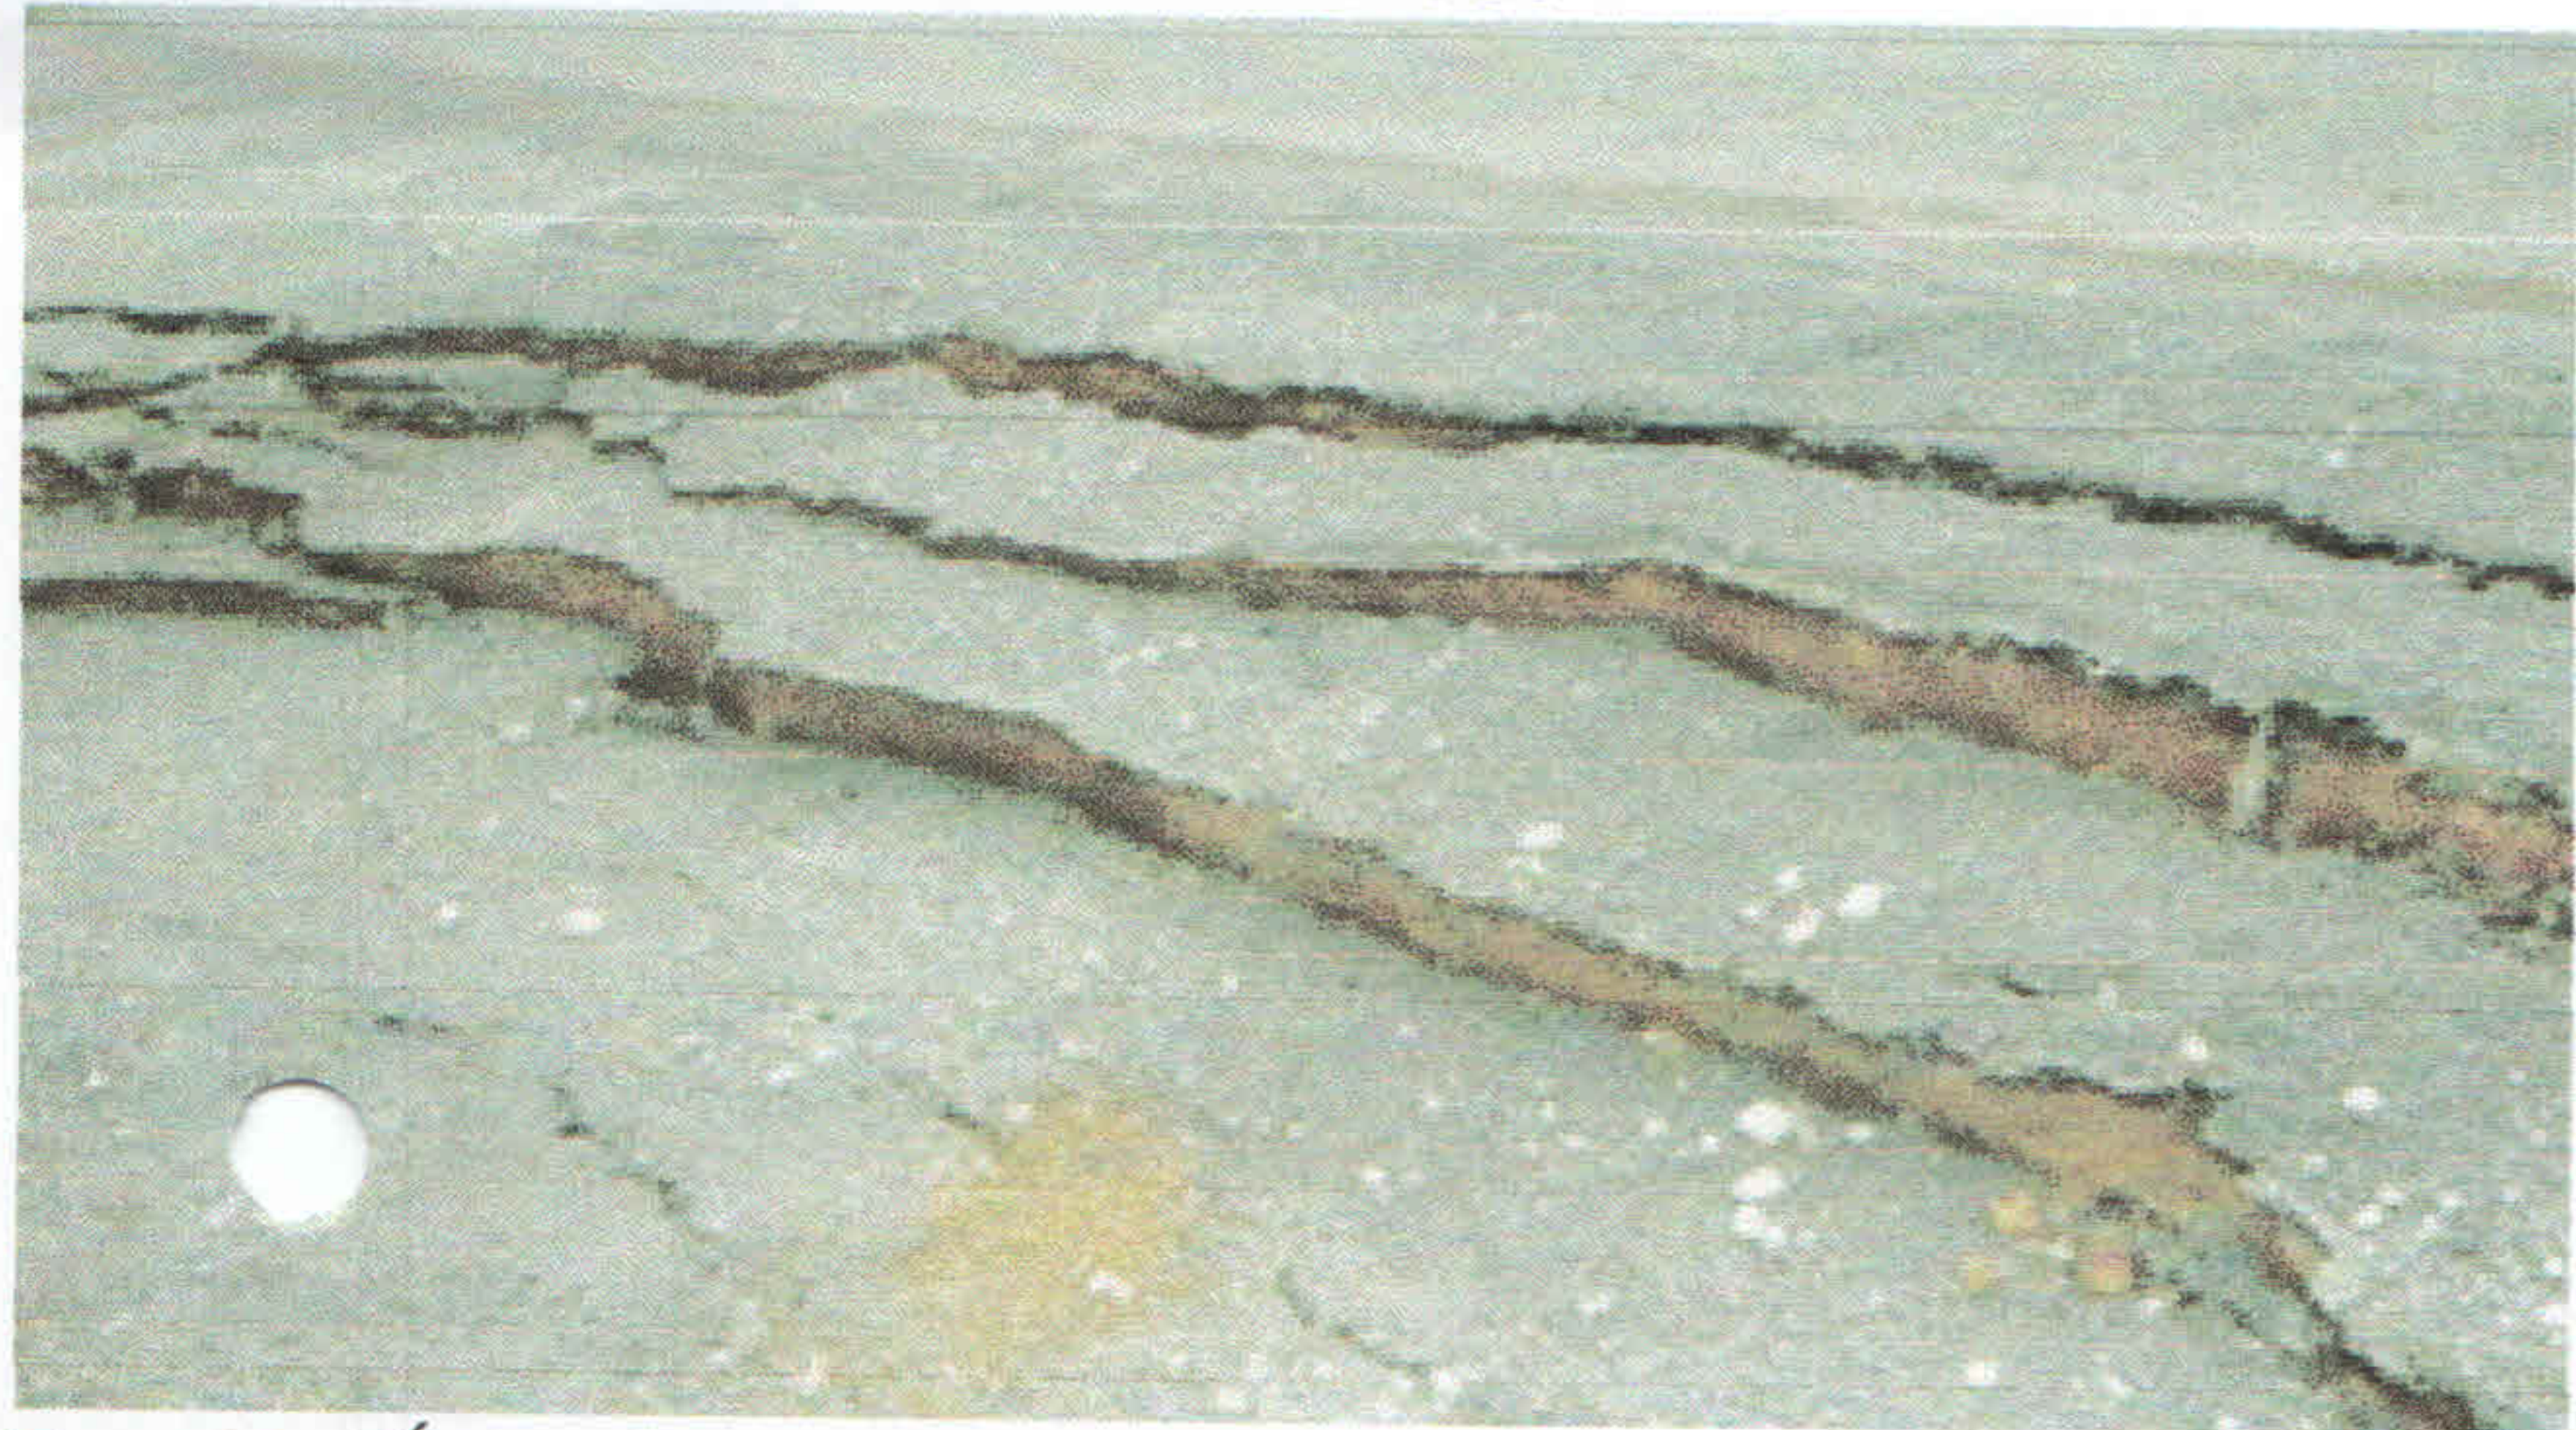
Foto 13 - É possível uma obra nova nesse estado?

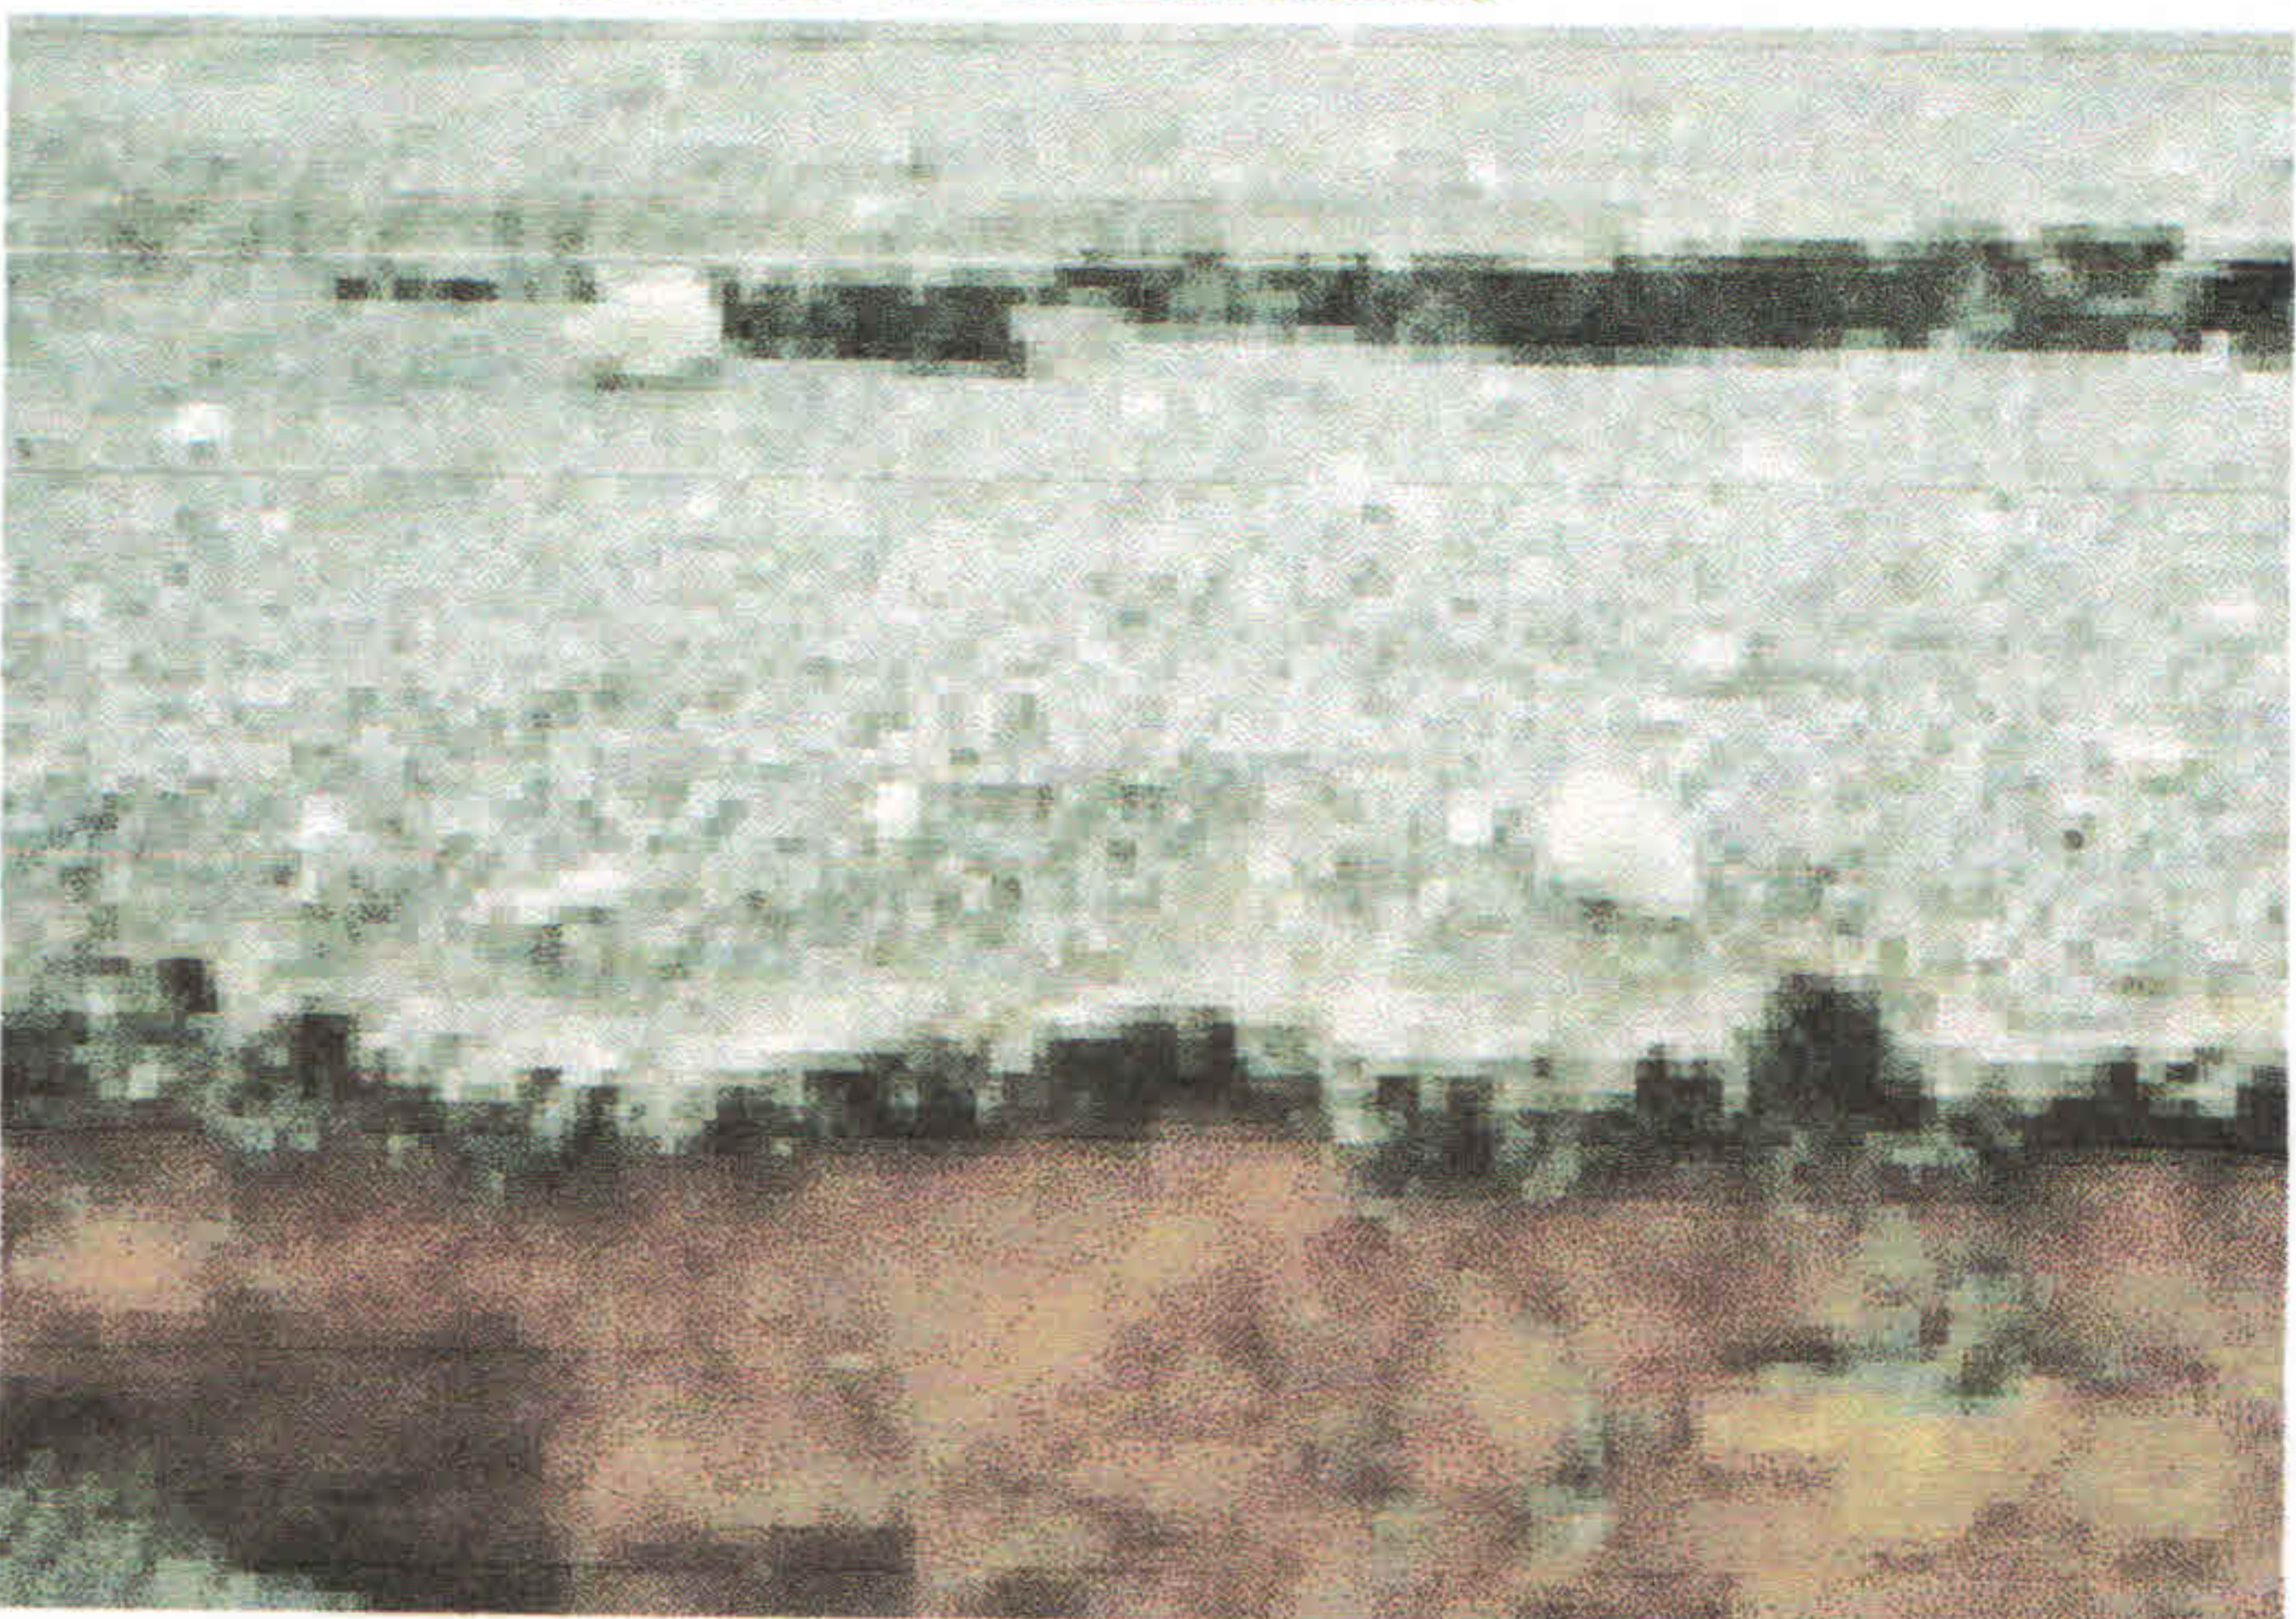
Foto 14 - Desbarrancando não se vai longe!

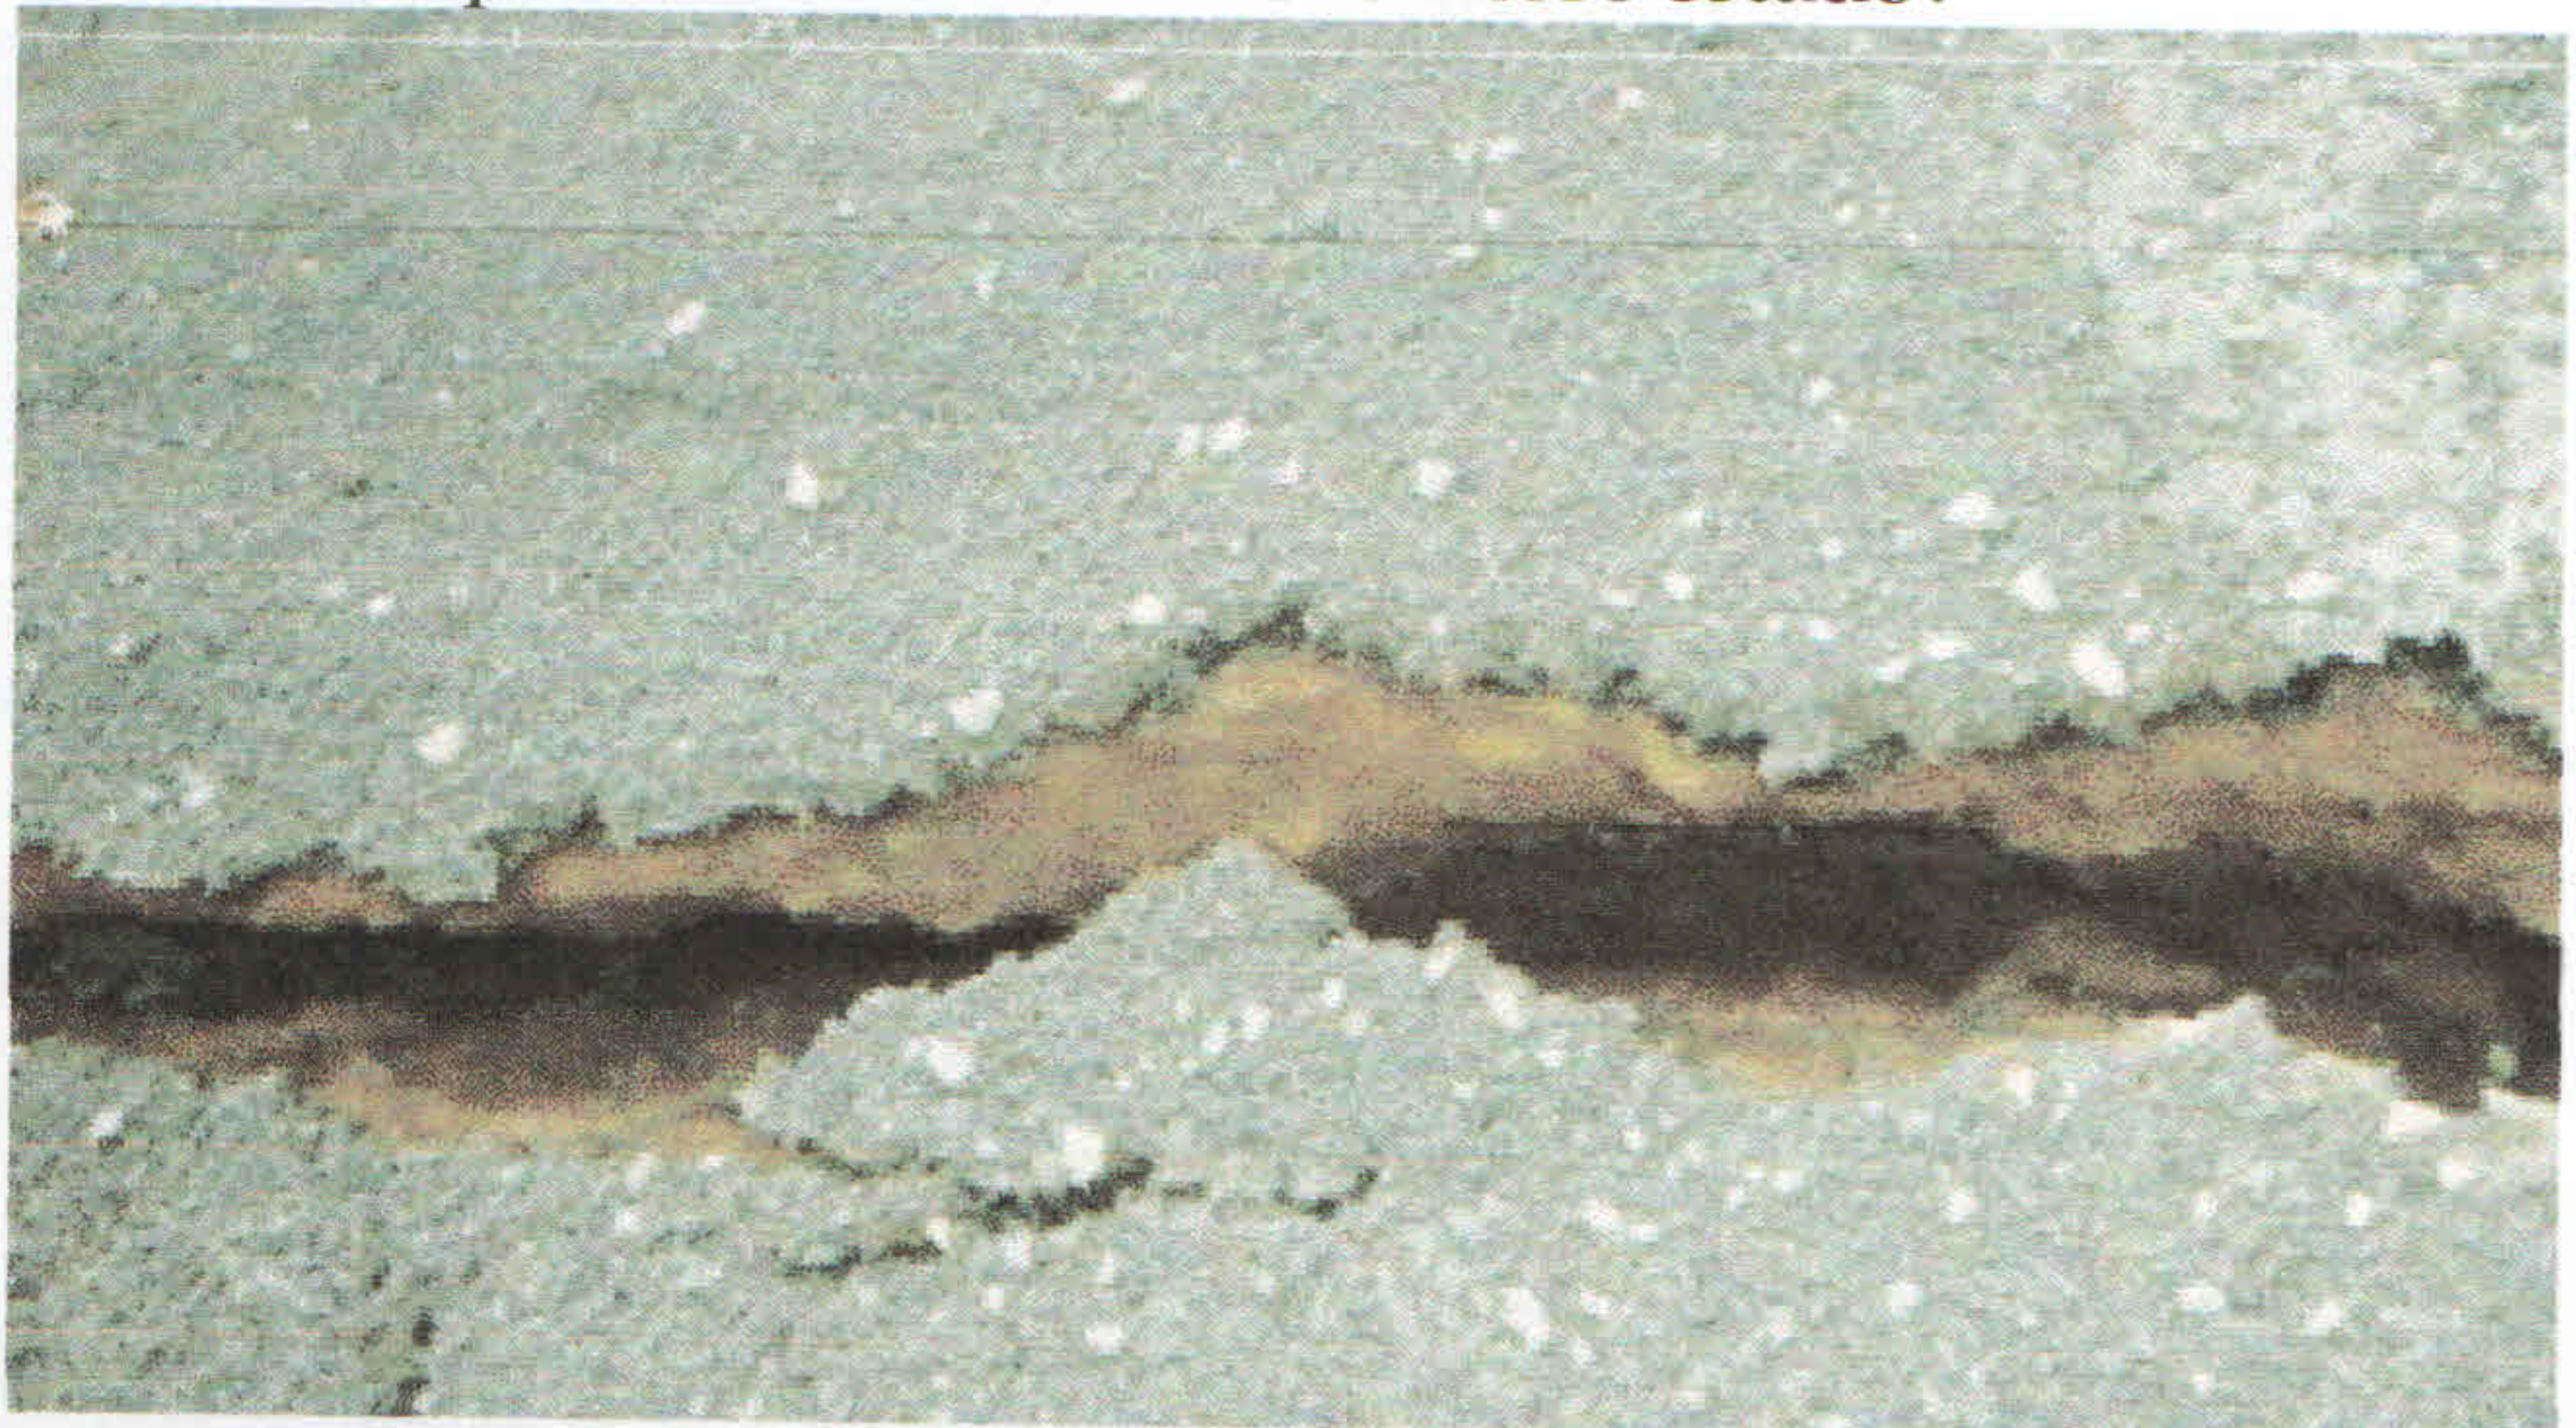
Foto 15 - Continue apreciando o show de rachaduras

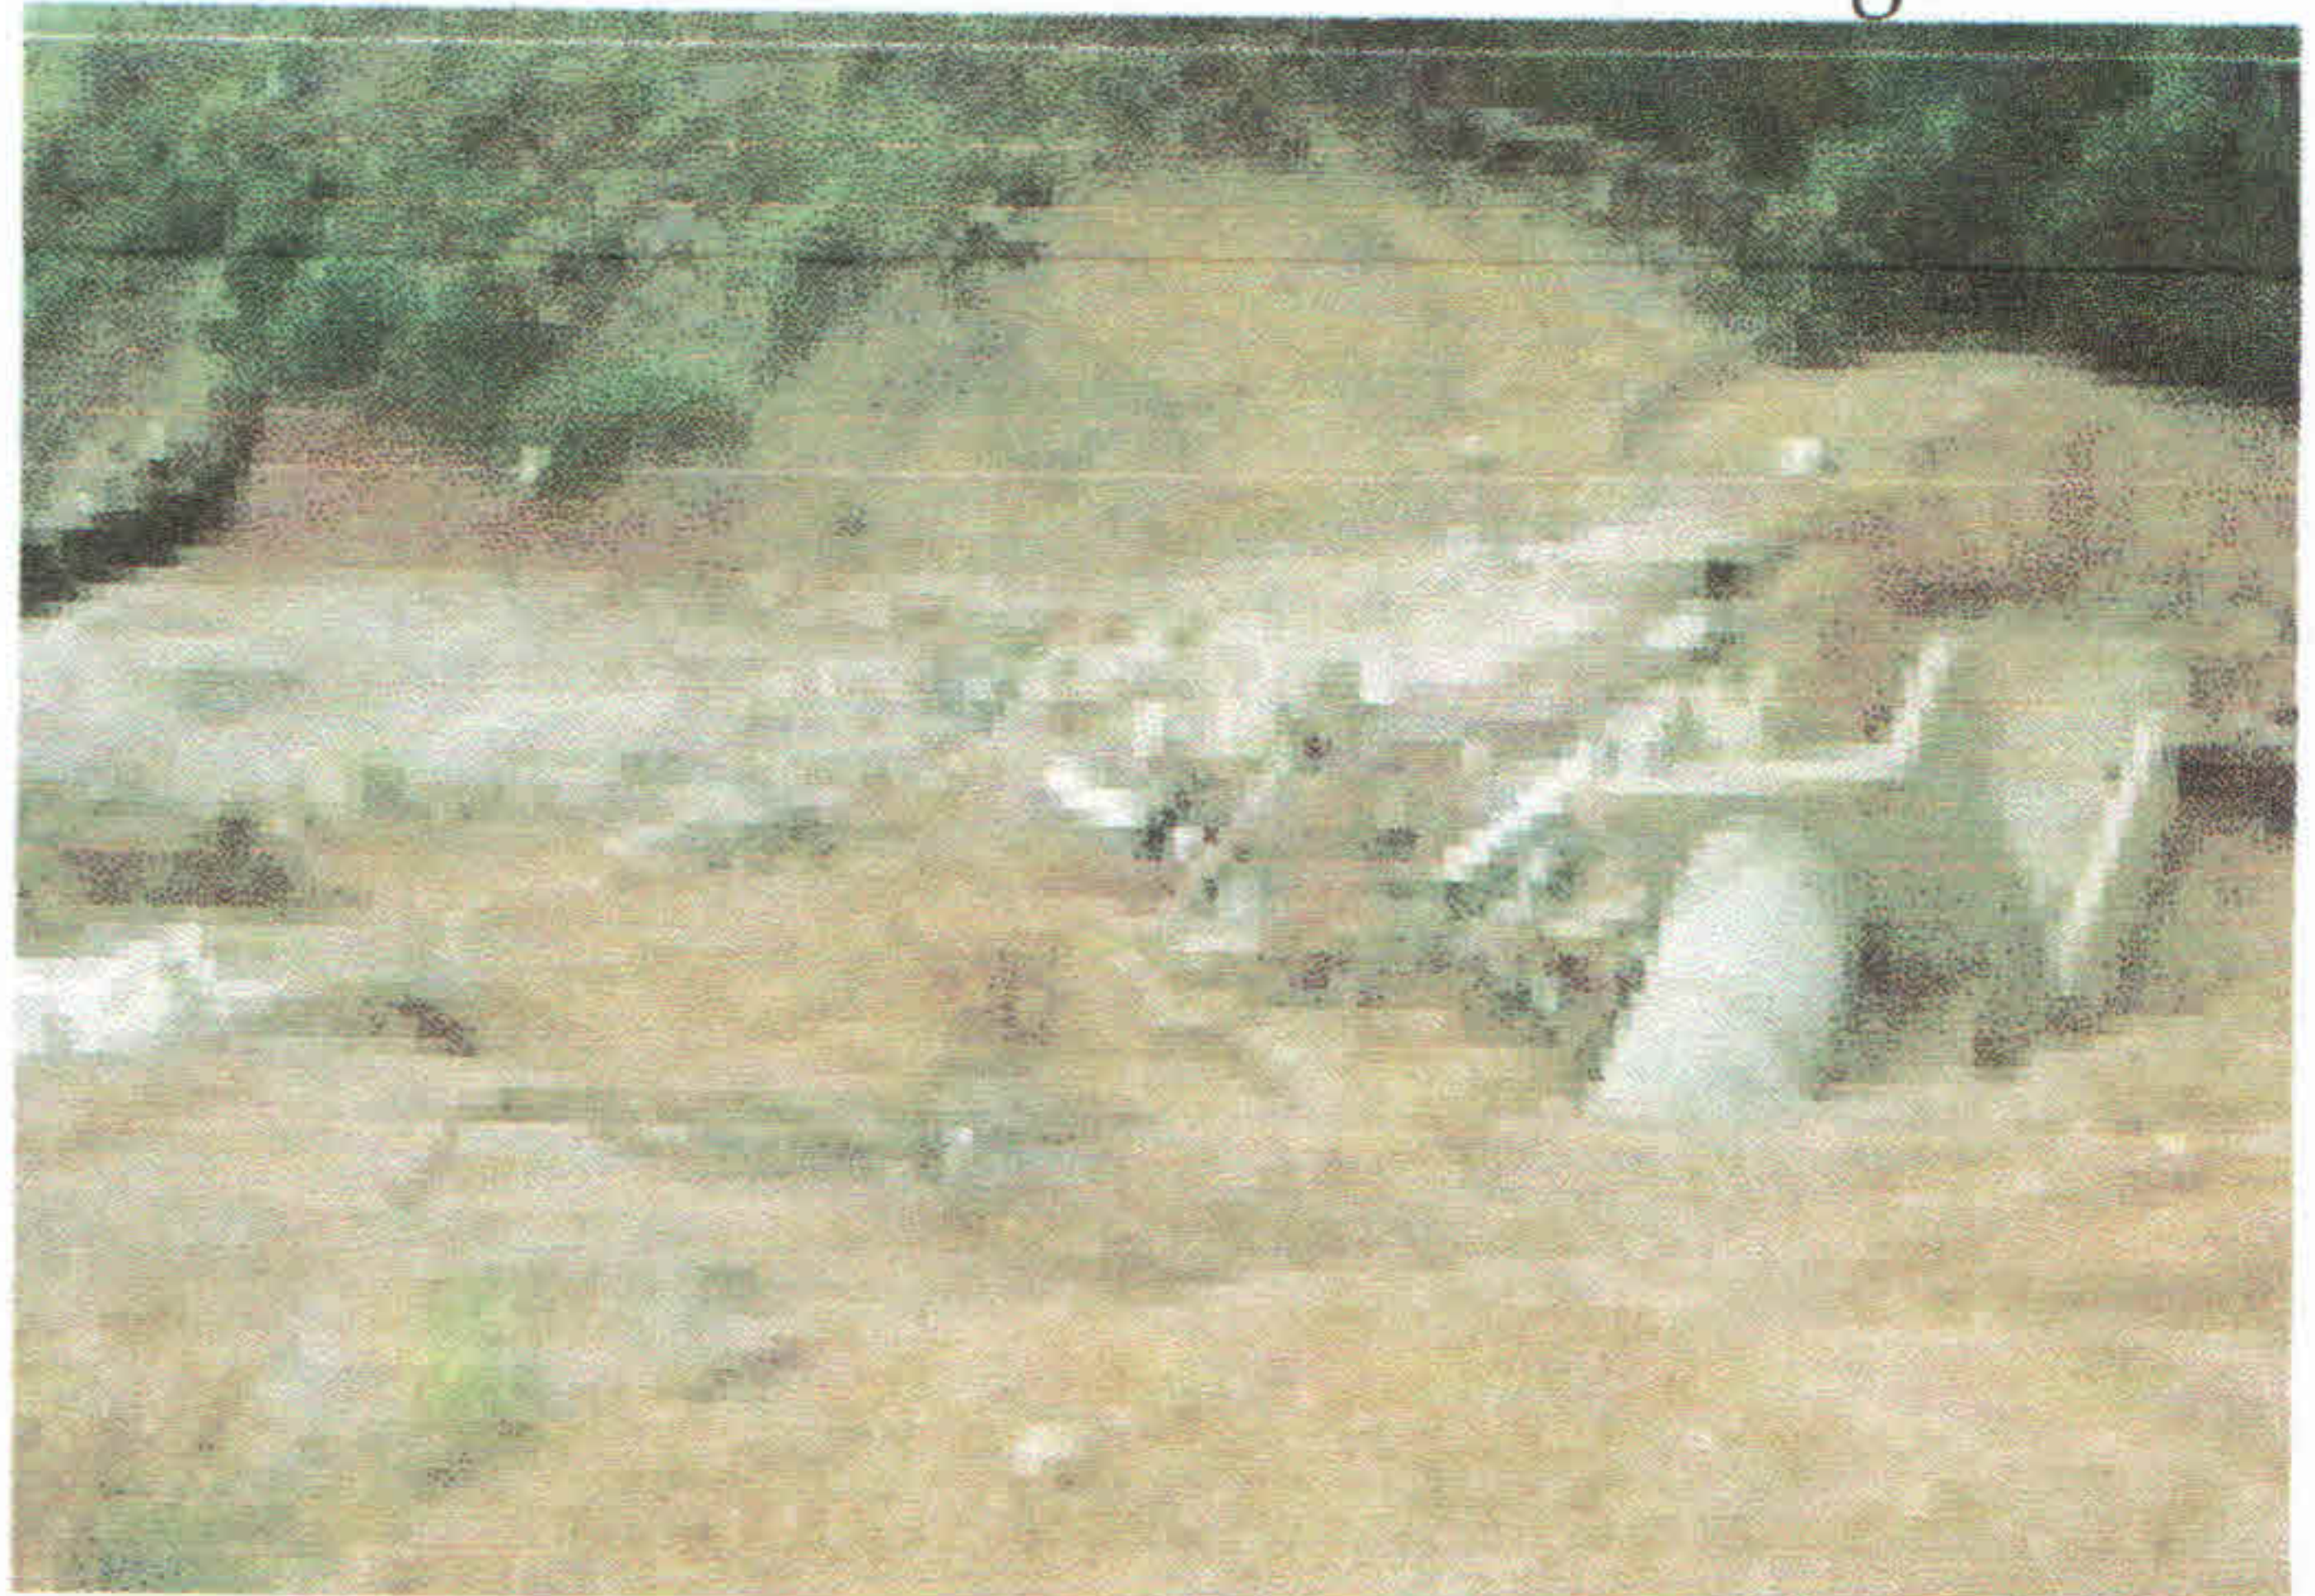
Foto 16 - Aterro afundando com bueiro e tudo!
