## Revisão do Estádio José Valeriano Costa

RELATORIO DE VISTORIA TÉCNICA N°. 003/CST/DST/2009

Edificação: Estádio Municipal José Valeriano Costa "ZÉCA COSTA"		
Ocupação: Local de Reunião Pública	N° de Pavimentos: Único	
Endereço: Av. Gabriel Ferreira s/n° - Santo Antônio, Barra do Garças - MT.		
Area Construída: 500,00 m <sup>2</sup>	Classe de Risco: "A"	
Projeto aprovado no CBM-MT: Não possui

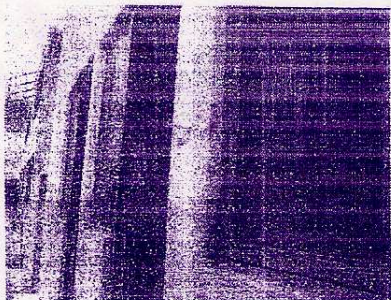
Foto 01

- a) Instalar e sinalizar os extintores de incêndio (Foto 01,02,03);
- b) Reformar a tela da grade de proteção da arquibancada com separação de torcidas (Foto04);

c) Faz-se necessário corrigir as irregularidades apresentadas nos itens a, b, c, d, e, f, g, h, i e j deste relatório.

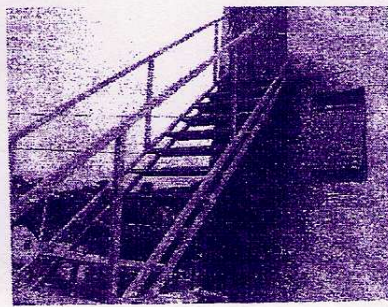
Foto 05

d) Corrigir o guarda-corpo da escada de acesso as cabines de transmissão, reformar a porta de acesso as cabines. (fotos 05, 06);
