Câmara Municipal BARRA DO GARÇAS - Ano 2015 Poder Legislativo Municipal Plenário das Deliberações		
Protocolo N.º892, Liv. 25, Fls. ____ Em 06/11/2015. às 12:35hs. _____ Assinatura do Funcionário	<input type="checkbox"/> Projeto de Lei <input type="checkbox"/> Projeto de Decreto do Legislativo <input type="checkbox"/> Projeto de Resolução <input type="checkbox"/> Requerimento <input checked="" type="checkbox"/> Indicação <input type="checkbox"/> Moção de <input type="checkbox"/> Emenda	N.º.656/2015

Assunto: *Reparação financeira dos danos materiais em decorrência de chuvas*

RELATÓRIO DE VISTORIA EM ÁREA DE RISCO
Nº 02/2015

RELATÓRIO DE VISTORIA EM ÁREA DE RISCO
N° 05/2015

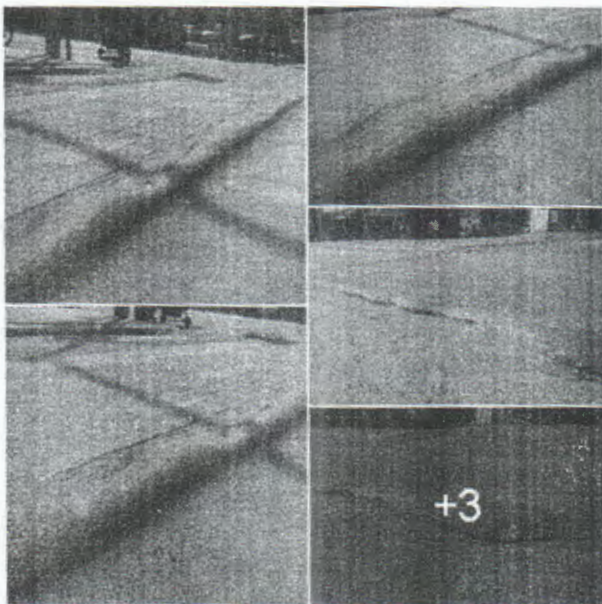
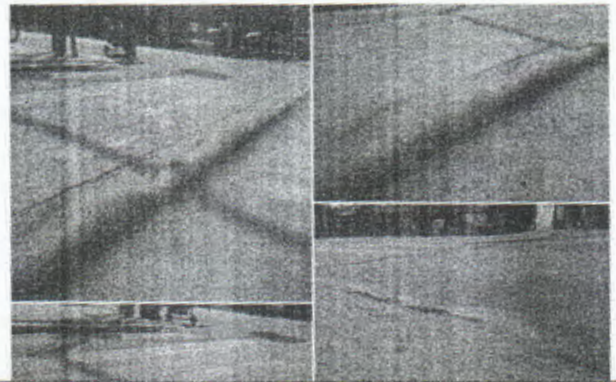
Venho alertar a Prefeitura de Barra Do Garças e ao Prefeito Roberto Farias, Miguel Moreira da Silva que antes que aconteça uma tragédia em frente a Loja Tribus na Av. Ministro João Alberto , que seja tomadas as providências cabíveis . Vários Idosos já caíram neessas Lombadas , e não só Idosos mas pessoas de todas as Idades estão caindo todos os dias.

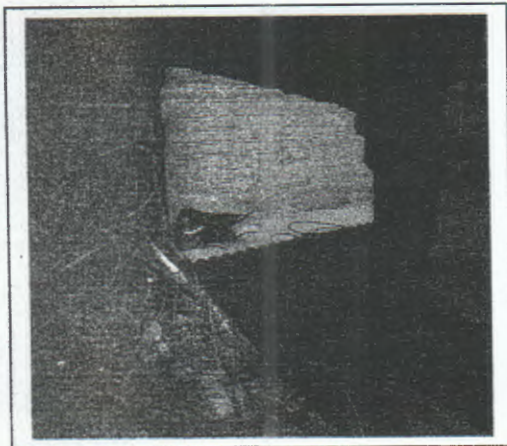
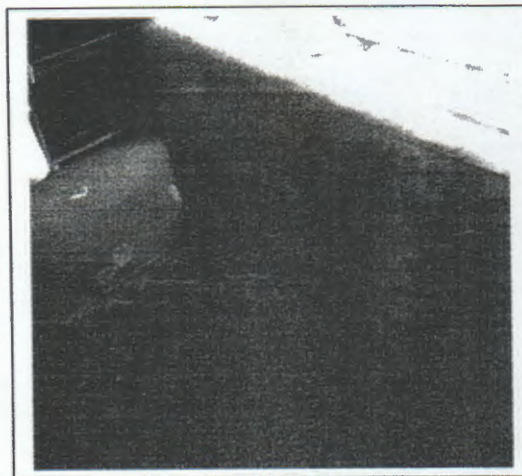
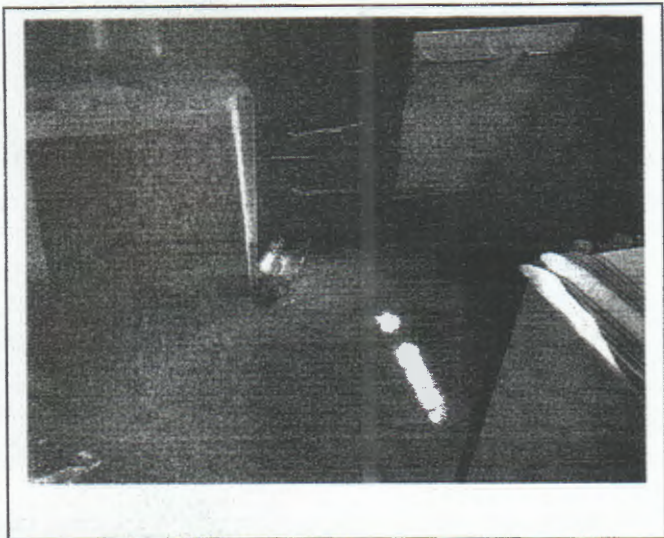
- A edificação esta localizada em um terreno plano ao nível da rua pavimentada onde não localizamos galerias pluviais para drenagem de água;
- A residência foi invadida por grande quantidade de água ocasionando vários danos e percas materiais tais como:
 - * O muro no fundo da residência foi parcialmente destruído;
 - * O portão da garagem foi empenado devido a força da enxurrada;
 - * Todas as paredes da residência foram encharcadas e sujas por lama numa altura de 80 cm;
 - * Toda a mobília da casa foi molhada devido o enxurro de água e lama.

Afirmamos ser necessário a avaliação de um profissional habilitado (engenheiro) para um laudo final decisivo das causas dos danos.

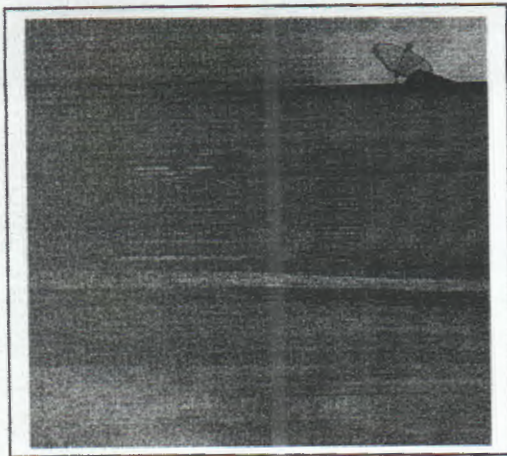
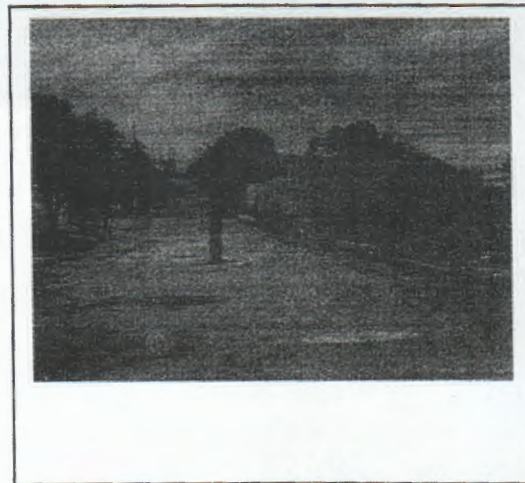
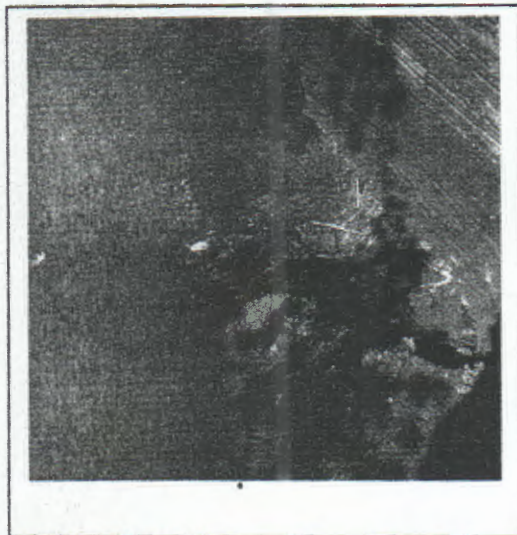
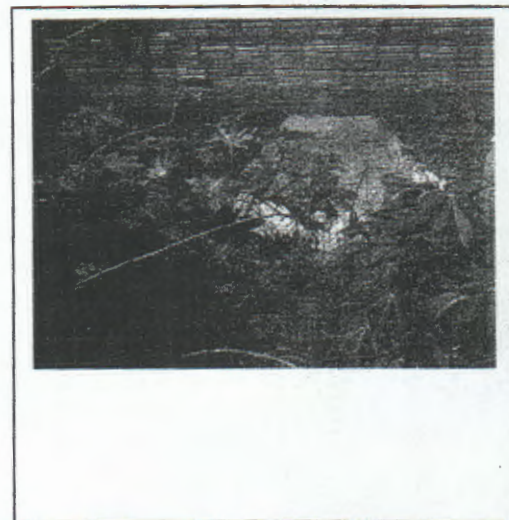
- Em uma análise superficial do local, constatamos que as galerias pluviais não conseguiram drenar a grande quantidade de água ocasionando novamente a invasão da residência.

* O alicerce do muro lateral da residência foi parcialmente comprometido;

* A água atingiu aproximadamente meio metro de altura nas paredes da residência;

* Todos os móveis da casa foram atingidos pelo enxurro tais como: Geladeira, Fogão, Sofá, Colchão, Armários etc.

Afirmamos ser necessário a avaliação de um profissional habilitado(engenheiro) para um laudo final decisivo das causas dos danos e como solucionar em definitivo a situação.
